Весна Матовић

РАЗГРАДЊА КАМЕНА У ОБАЛНИМ СТУБОВИМА БРАНКОВОГ МОСТА

DECOMPOSITION OF STONE IN THE RIVERBANK PILLARS OF BRANKO'S BRIDGE

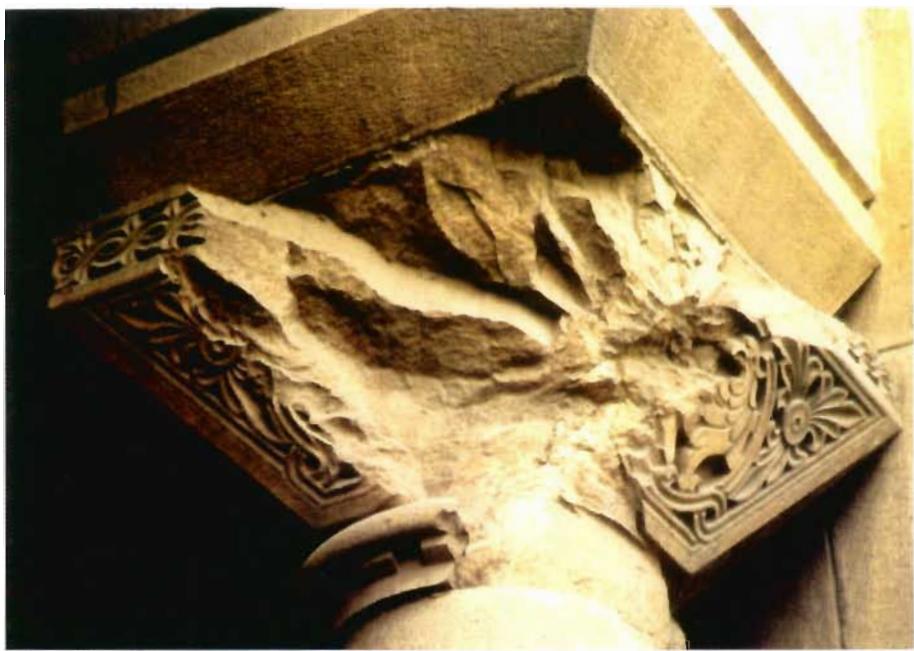
Сл. 3. Механичко оштећење од пројектила из Другог светског рата на капителу аркадне нише са бочне стране обалног стуба бр. 4

Поред наведеног, констатована су и ретка механичка оштећења настала ударом пројектила у ратном периоду (сл. 3).

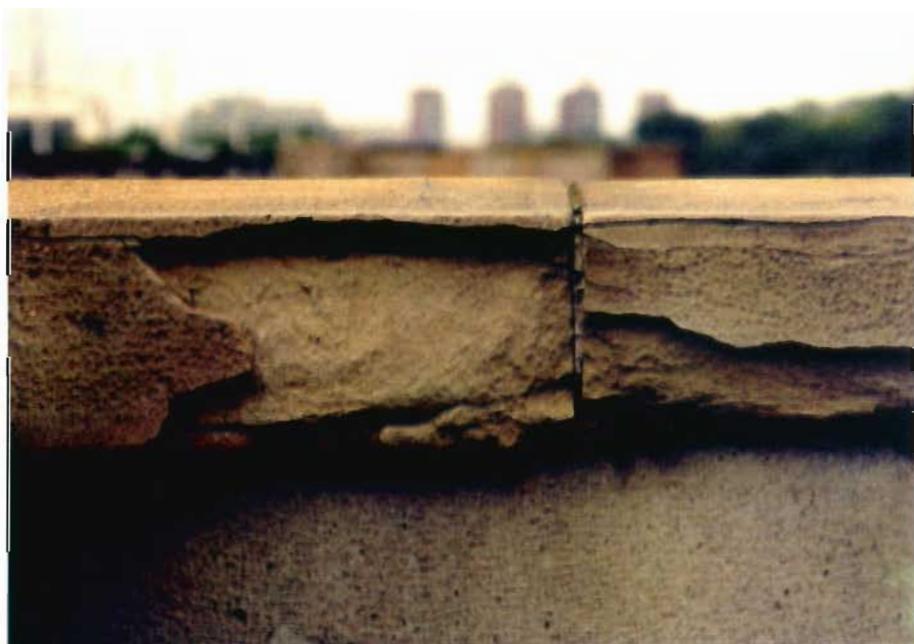
Сл. 4. Плочасто-слојевитна разградња на огради стуба бр. 5. Елементи обрађени назубљеним чекићем („штапоковани”)

обично паралелних површинама слојевитости и делимичном комадастом одвајању површинских делова (сл. 4). Површинска обрада штоковањем „подстакла“ је разградију ових елемената стварајући површински механички оштећен „слој“, повећање порозности и осетљивости на деловање физичких фактора деградације.¹³ Микропрсдине створене штоковањем омогућиле су лакше и обилније пронирање воде у површинске делове камена узрокујући слабљење кохезионих веза и појачано деловање мраза што је као коначан исход имало одвајање његових ослабљених делова.

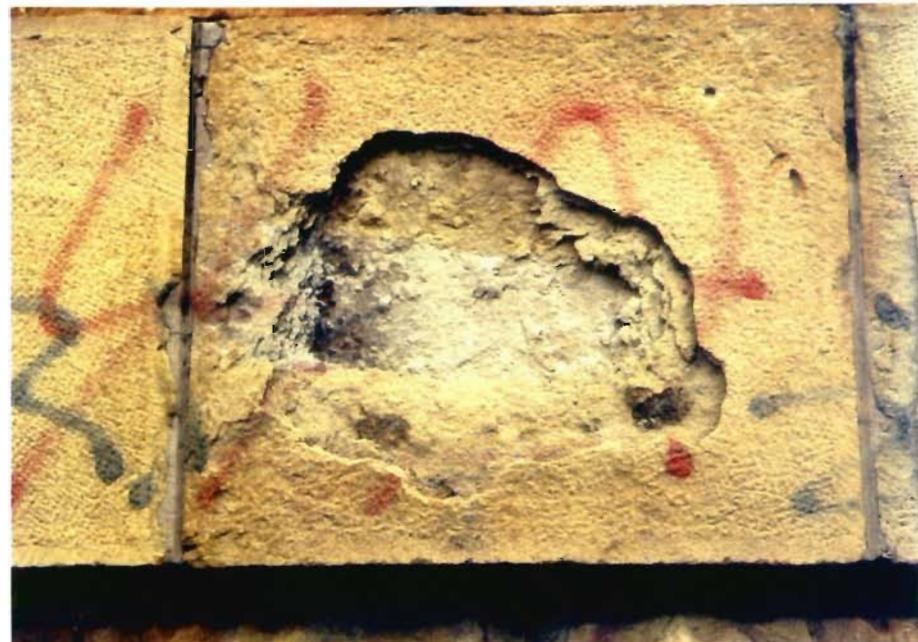
Сл. 5. Слојевито-комадаста разградња каменог елемената у стубу бр. 5

Један од облика разградње елемената обрађеним назубљеним чекићем – „штоковани“ јесте слојевито-комадасто распадање. На каменим елементима образује се танка кора дебљине 2-3 mm која у почетку добија испупчену форму у централном делу, а затим пуца и дезинтегрише се. Разградња елемената обично почиње од средишњег дела и развија се ка ивицама до потпуног одвајања љуске (сл. 5). Површинска кора је чвршћа од делова испод ње. Ови се дезинтегришу до праха због дужег задржавања воде (влаге) испод површинске љуске.

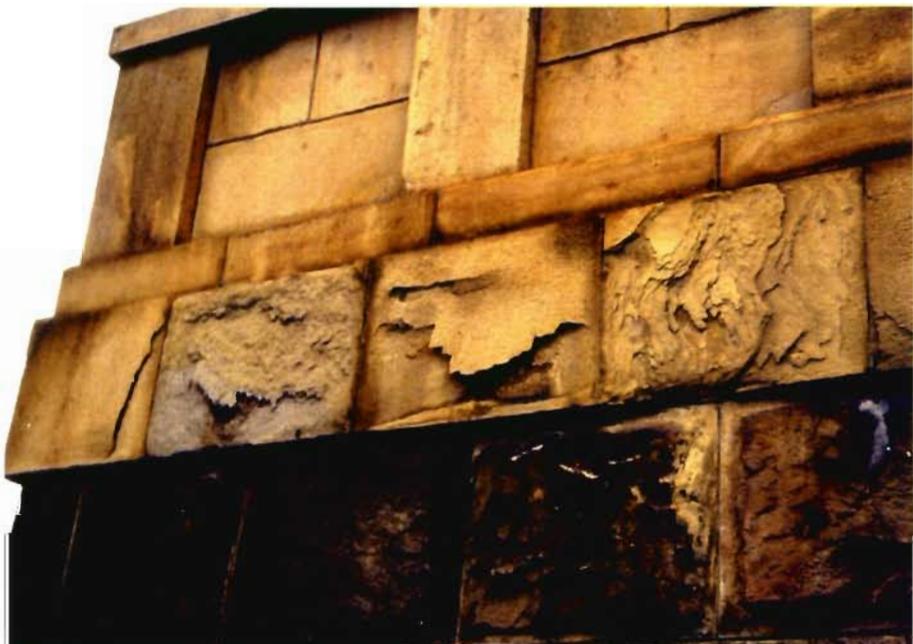
Сл. 6. Равличити стапаји оштећења камених елемената обрађених на забљеним чекићем; нейромењене Јовришице (а), елементи са одвојеном слојевитошћу љуском мањевише разграђеном (б), шамно Јапаниширани елементи са сачуваном буњасом обрадом (в)

Камени елементи са очуваним штокованим површинама на огради моста (стубови бр. 5 и 2) налазе се само у деловима заклоњеним од деловања атмосферских падавина (сл. 6a). Дубока разградња елемената у виду плочасто-љускастог распадања уз слојевито образовање унутрашњих кора запажа се, такође, у горњим деловима стубова бр. 2 и 5 (сл. 6b). Раслојавање – ексфолијација се одвија по привилегованим правцима (правцима слојевитости). У првој фази деградације долази до одвајања површинског дела камена у виду љуске (сл. 6b – средишњи елемент), а ново-отворена површина подлеже зриастој и финолјуспастој дезинтеграцији (сл. 6b – елементи лево и десно).¹⁴

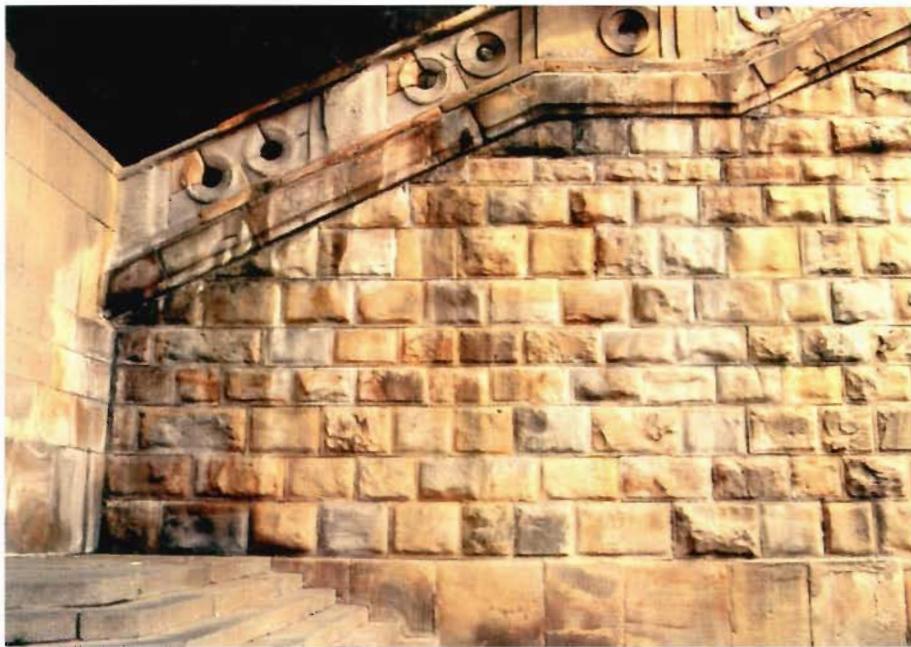
Сл. 7. Интензивна разградња камених елемената стуба бр. 5, струна у Карађорђевој улици

ња, дошло је до потпуног изравњања буњастих форми (сл. 7) и истицања отпорнијег цементног малтера у спојјницама (сл. 8). Имајући у виду да је физичка разградња интензивнија, степен хемијског распадања пешчара не може се поуздано утврдити. Камени елементи у овом делу стуба бр. 5 су у јакој зрастају и лјуснастој разградњи због интензивног провлајивања у зимском периоду и дужег за-

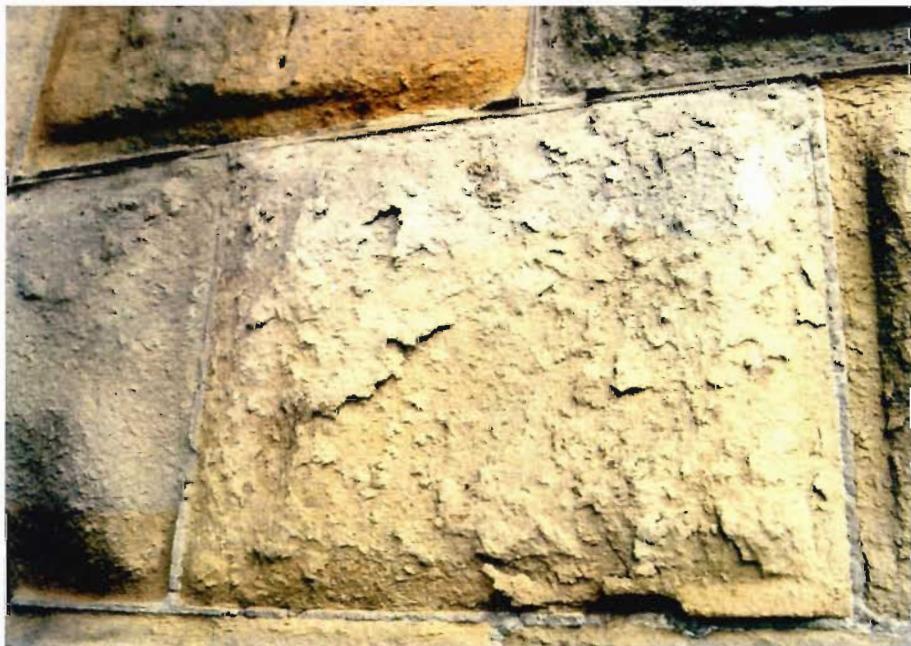
Сл. 8. Дубока разградња елемената са тешким изравњањем буњасце површине

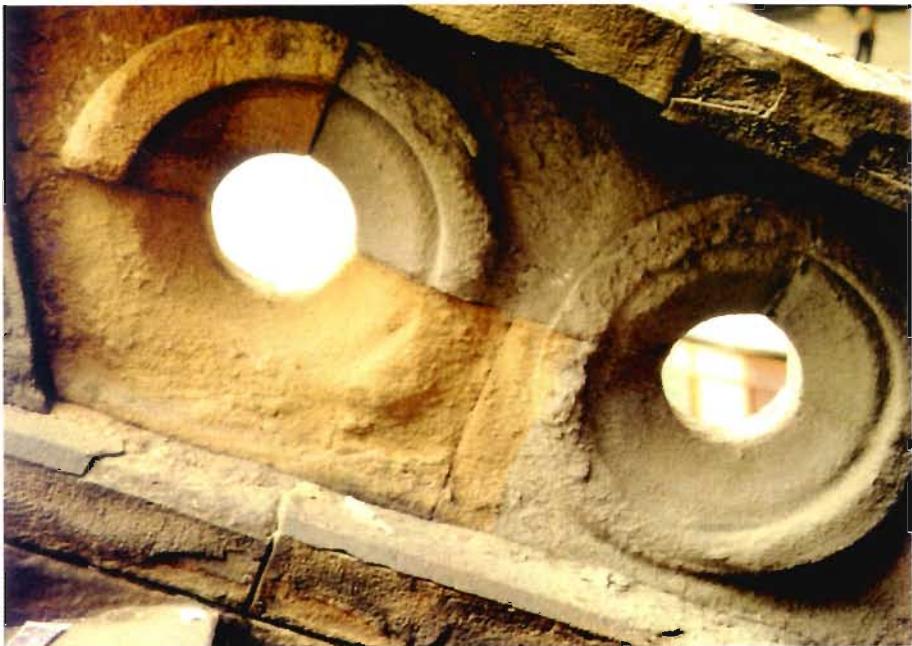
Сл. 9. Разградња розета на огради
свећеништва стуба бр. 5, са
супротне Карађорђеве улице

државања влаге, указујући да је утицај мраза главни узрок физичке разградње пешчара. Њихове новршице су под руком хранаве, трошице, песковите при чemu се комади лако одвајају, а иоједини архитектонски елементи губе своју форму (сл. 9).

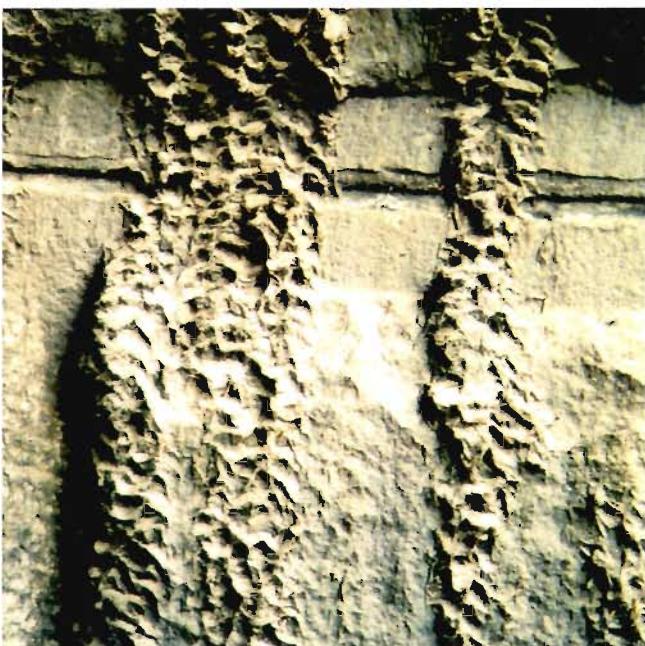
Сл. 10. Наслаге муља на таложеног са
кововозе траке моста

На новрцима стуба бр. 5 испосредно испод металне конструкције, услед неадекватног постављених одводних система, долази до спирања прашине и прљавине са коловозне траке моста у току обилних падавина, а њиховим исушивањем настају корасте муљевите наслаге на каменим елементима (сл. 10).
