МАРКО ПОПОВИЋ

ИСТОЧНО ПОДГРАЂЕ
БЕОГРАДСКЕ ТВРЂАВЕ
– истраживања и обнове

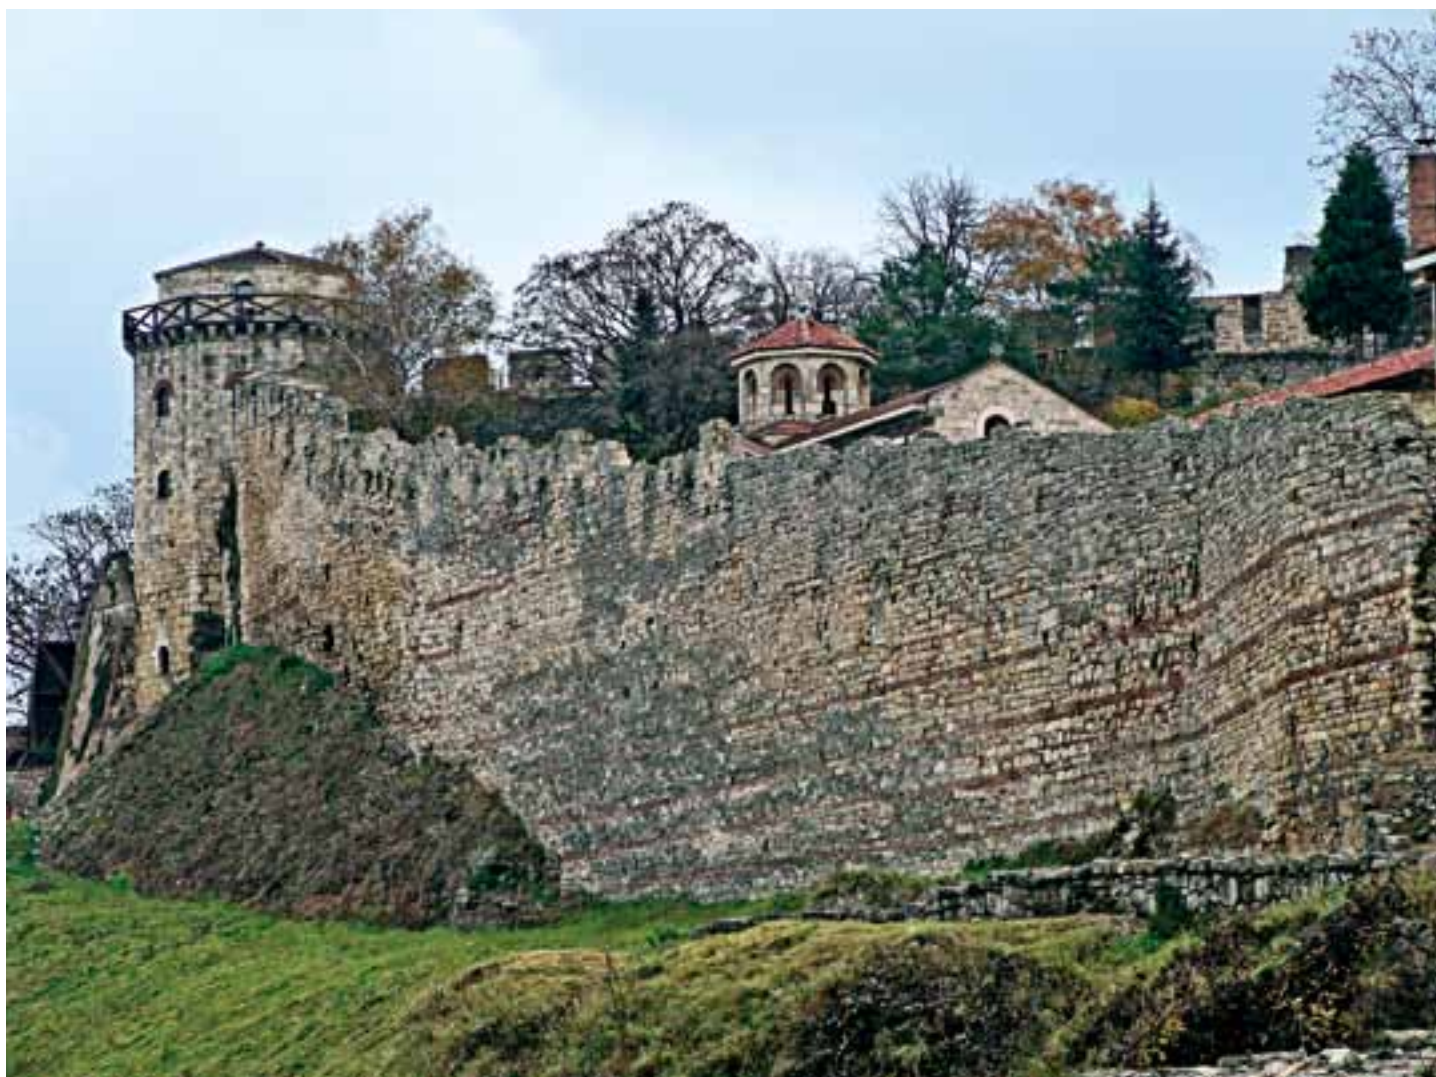
Сл. 1. Источно подграђе, ошћини излел (фотто 2006)

Доњег и Горњег града. Северни бедем у свом подножју био је ојачан косом каменом ескарпом (сл. 1). Сличну ескарпу имао је, вероватно, и Источни бедем, који је на средини био ојачан и једном правоугаоном кулом, чији остаци још увек нису откривени. У оквиру ова бедема, по свему судећи, налазили су се низови од пет до осам топовских отвора. Нови бедеми Источног подграђа прислоњени су својим крајевима уз раније подигнуте барбакане испред источних градских капија, без међусобне грађевинске везе. Грађени су ломљеним притесаним каменом у неправилном слогу, где се само местимично уочава изравнавање редова. Дебљина им је износила око 2,10–2,40 м (око 7–8 стопа), а висина према спољној страни између 12 м и 14 м.

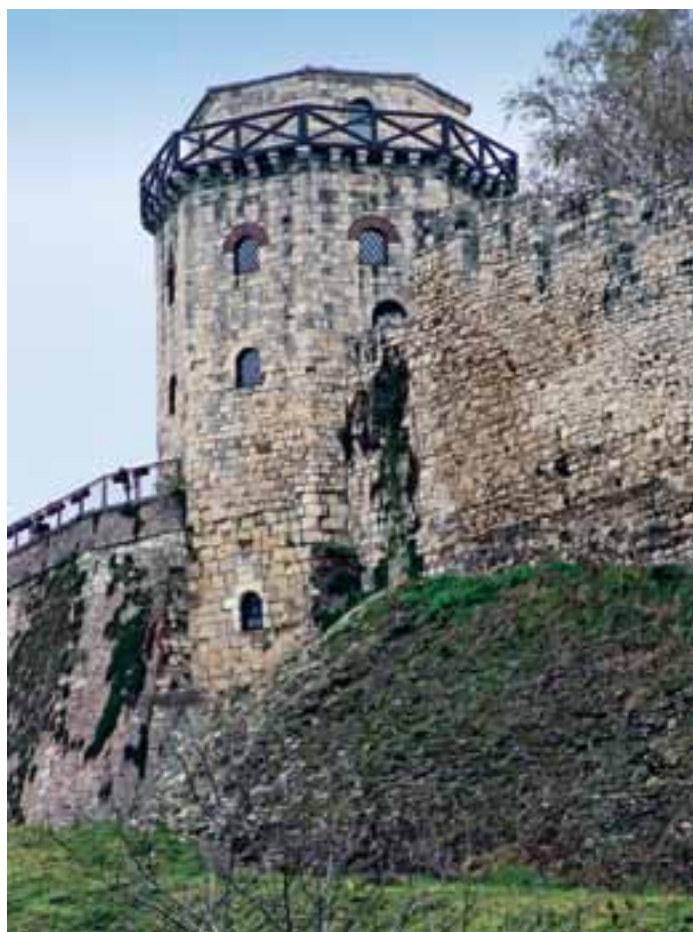
Сл. 9. Јакшићева кула, изглед из Доњеј прага (фото 2006)

Изведеном реконструкцијом кули је приближно враћен некадашњи изглед (сл. 9). Обнова се заснивала на откривеним остацима и проученим пропорцијским односима, што је допринело да јој се приближно утврди првобитна висина, број етажа и целокупни спољни габарит. Међутим, реконструисане етаже битно се у начину грађења разликују од очуваних оригиналних зидова. Цела унутрашњост куле обновљена је опекама старог формата, док су спољна лица рађена од мањих правилно клесаних тесаника у слогу који се знатно разликује од изворног. Стиче се утисак да су заправо грађена два паралелна зида – унутрашњи од опека а спољни од камених тесаника, док је међупростор у унутрашњости зида испуњаван шутом.¹³ На реконструисаним етажама куле број и распоред отвора дати су сасвим произвољно и прилагођени су идеји да то буде „кула-видиковац“. Број некадашњих топовских отвора на трећој и четвртој етажи сигурно је био мањи, будући да је тешко претпоставити да су у једном нивоу куле могла бити више од три топа. Такође, и врата која су реконструисана на поменутих етажама, за излазак на табију и бедем, сасвим сигурно нису могла постојати на овом средњовековном здању. Последња етажа засведена је по узору на Небојша кулу, која је такву калоту добила тек у трећој деценији 18. века.¹⁴

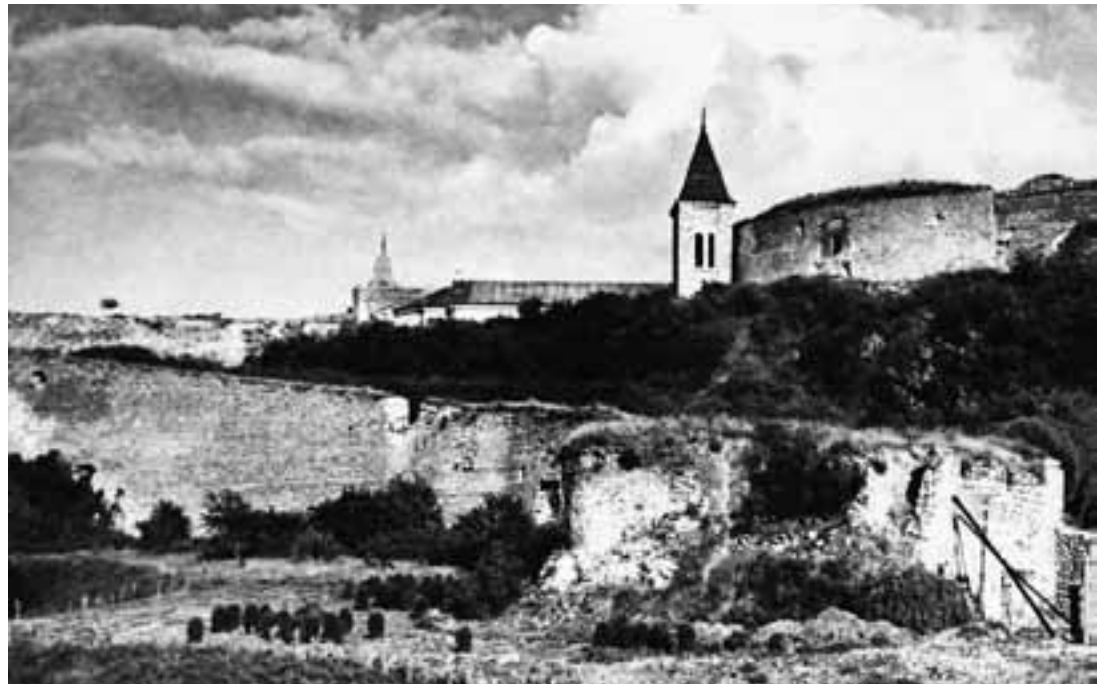
*Сл. 11. Северни бедем
са Јакшићевом кулом,
после обнове
1937. године
(фото арх.
Д. Јовановић)*

Приликом конзерваторско-рестаураторске интервенције 1936–1938. године обновљена је затечена шетна стаза, президан преостали део парапета и изграђени су потпуно нови зупци готово целом дужином бедема (сл. 11). Преостао је само мањи део према бочној кули Источне капије, где се није могао утврдити некадашњи ниво шетне стазе. По свом облику и димензијама, реконструисани зупци би се могли сматрати обновом некадашњих, о којима на овом бедему није било сачуваних података. Међутим, по опусу зидања клесаним каменом у артифицијелном „декоративном“ слогу, они су одударали од традиционалног начина грађења притесаним или грубо клесаним каменом.

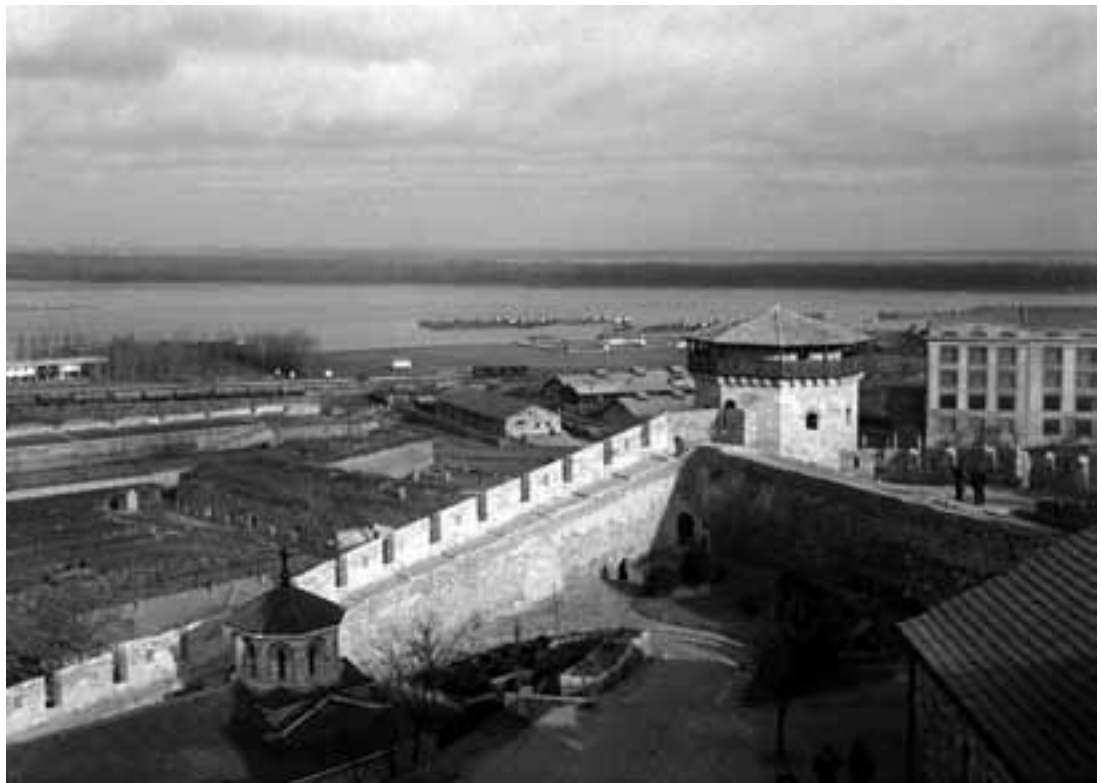
*Сл. 10. Северни бедем
Источној подграђа,
изглед око 1930. године*

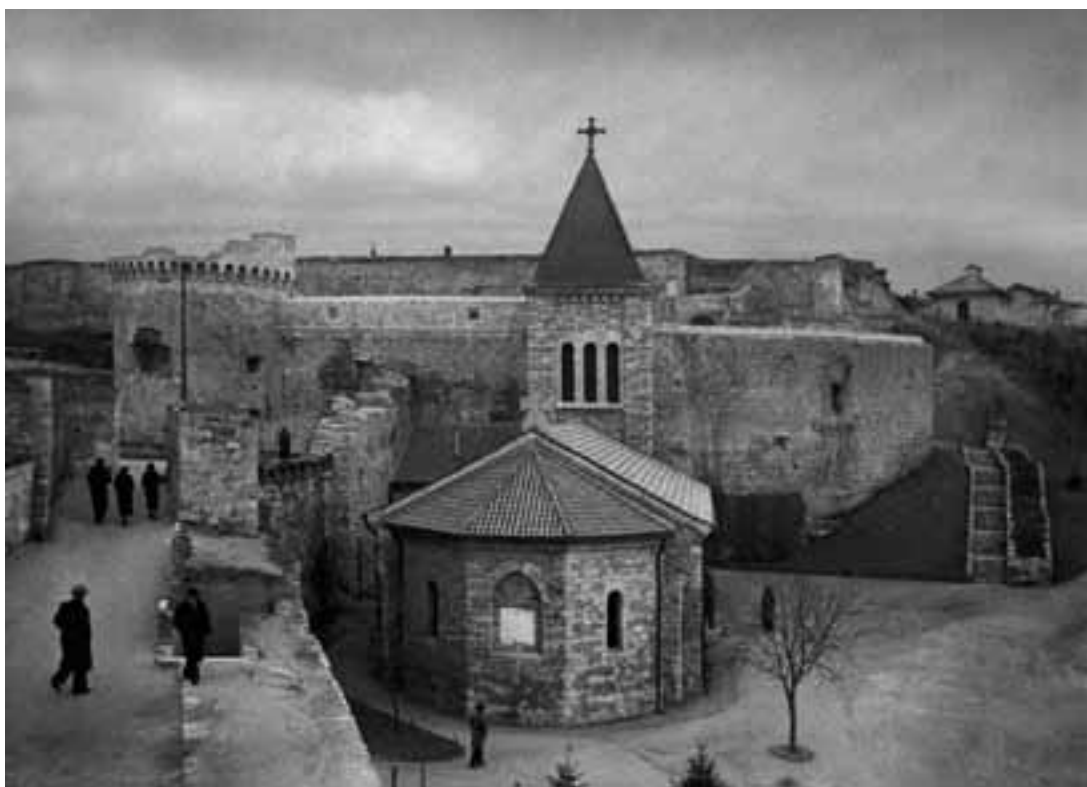
Сл. 12. Источни бедем у току радова на обнови 1937. године (фото арх. Д. Јовановић)

Током следеће етапе обнове 1936–1937. године, на боље очуваном делу Источног бедема, према угаоној Јакшићевој кули, реконструисано је круниште са зупцима, исто као на Северном бедему с којим је чинило целину. Круниште истог изгледа и конструкције тада је подигнуто и на рубу снижене турске табије. За разлику од новоподигнутих круништа на бедемима Подграђа, која би се могла сматрати приближном обновом средњовековних, ово потоње је сасвим произвољна креација која се може сматрати парковским уређењем.

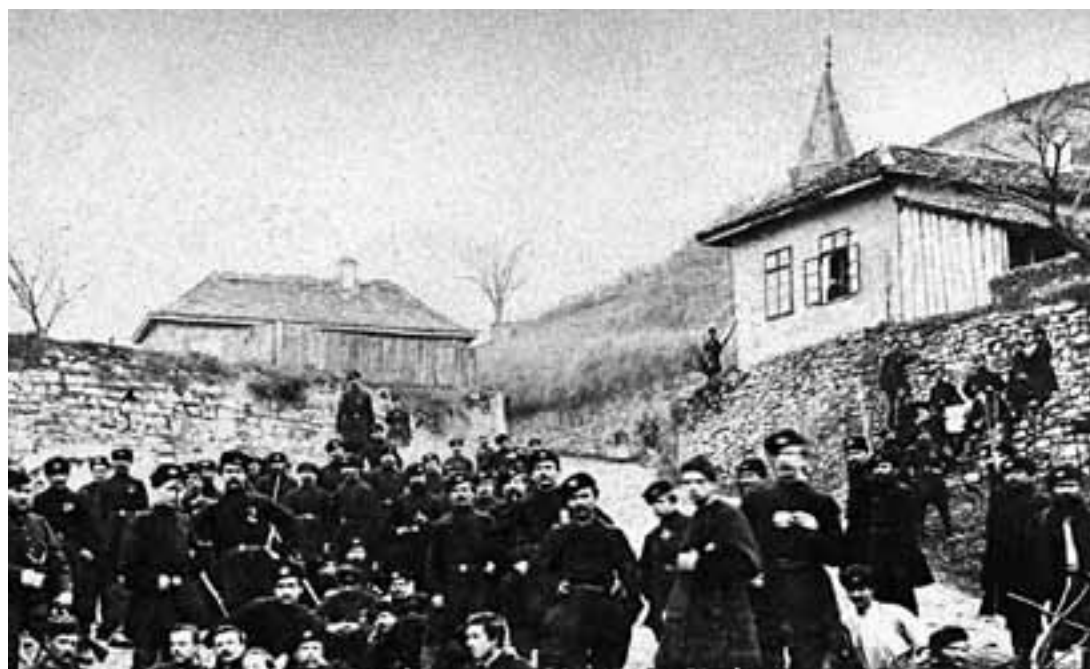
Сл. 14. Зграда у
Источном подграђу
1876. године
(фото И. В. Громан)

Налази из слоја изнад овог објекта, као и са подова, углавном су рецентног порекла. Објекат старије фазе уочава се на једном фото-снимку из 1876. године као приземно здање, које је са своје уже северне стране имало два прозора (сл. 14). На основу овог податка доградња просторије 1 без сумње је млађа. За датовање старије фазе објекта нема сасвим поузданих података. Нећемо погрешити ако закључимо да су то ране деценије 19. века, мада ни нешто позније датовање није искључено. Културни слој из 19. века прати се и дуж целог раније откривеног дугог јужног зида, приближно од коте 88.50, где су местимично откривени и преостали делови његовог лица. Непосредно уз овај зид, у квадратима 32 и 37 откривени су остаци једног зида од

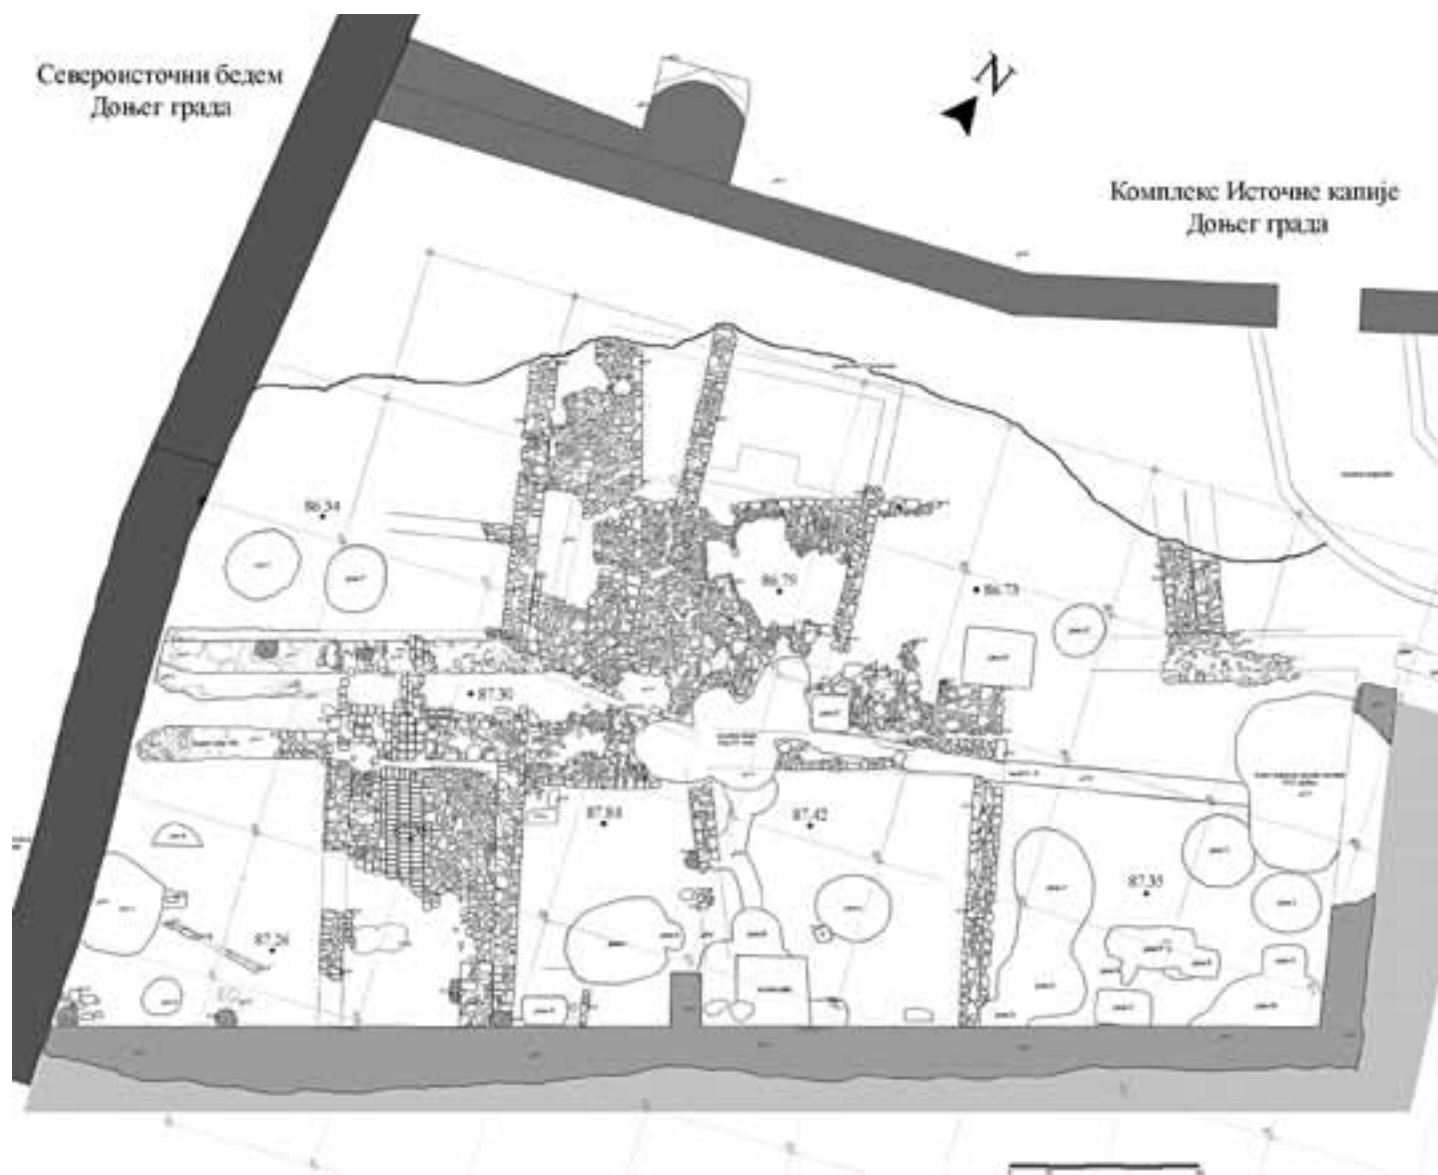
Сл. 15. Основа у равни хоризонтира групе њоловине 18. века (P-1:200)

подзиди простора изнад Источне доњоградске капије. На том релативно равном платоу, крајем 18. века налазиле су се две грађевине. Једна од њих, правоугаоне основе, дужине око 12 а ширине 7,50 м, била је својом дужом страном ослоњена на јужни зид средњовековне грађевине, који је у то време служио као подзид. Она је својом ужом страном била ослоњена на другу грађевину трапезасте основе, смештену у угао између Североисточног бедема Доњег града и поменутог јужног зида. Обе грађевине су имале сухозидану супструкцију, у неправилном слогу камена и уломака опека, и горњу конструкцију која је била од дрвета, а делом можда и од бондрука. Могло се уочити да нису грађене једновремено. Старија је уграђена у угао поменутог простора. Била

је подељена на две просторије од којих је једна имала под од ситног камена и уломака опека (кота 87.35). Уз ово, по свему судећи, првобитно здање дограђена је друга грађевина, која, изгледа, није имала унутрашње преграде. Испред обе се налазило калдрмисано двориште, од којег су остали релативно добро очувани остаци, на нивоу кота 87.20–86.80. Тај простор био је од осталог дела Источног подграђа одвојен једним оградним зидом, који је приказан на раније поменутих плановима, а чија је супструкција откривена током ископавања. Некадашњу функцију ових грађевина тешко је поуздано утврдити, будући да у том смислу археолошки налази не пружају довољно података. Не би се могла искључити могућност да је део ових објеката можда коришћен

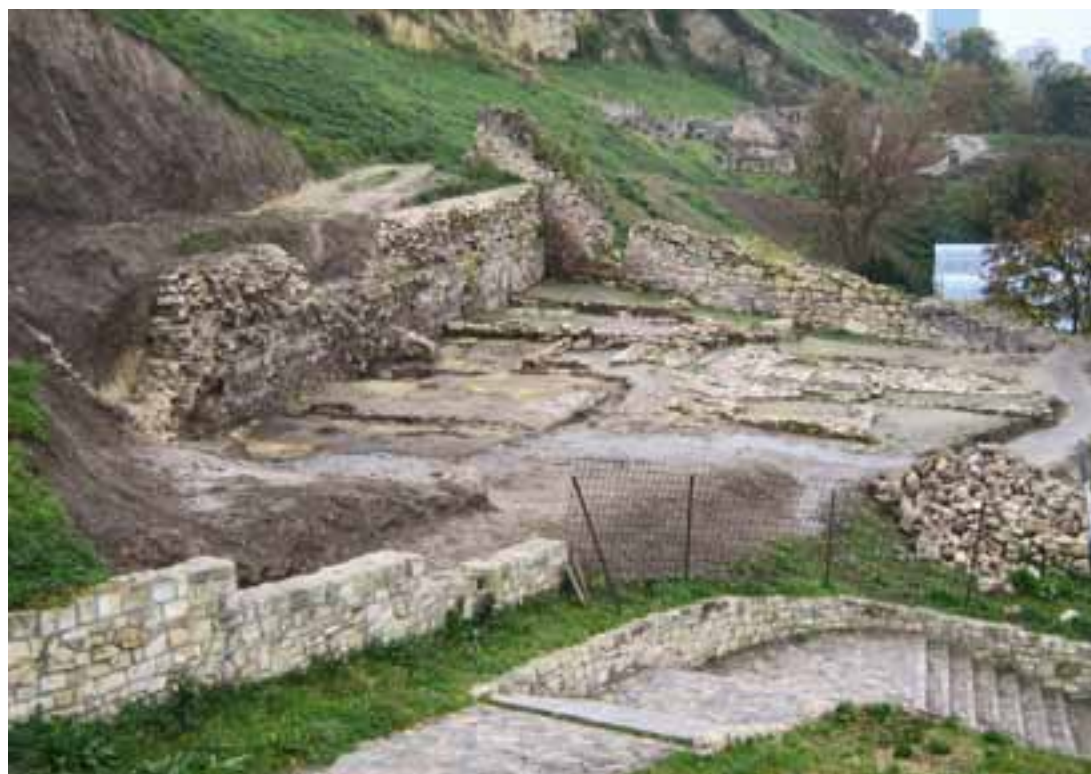
Сл. 18.
Средњовековна
грађевина у шоку
археолошких
ископавања
(октобар 2010)

20. века. Северни зид грађевине био је утемељен делом на здравици, а делом на слојевима који су на том простору насути у време припрема за грађење. У структури ових насипних слојева преовлађује земља квалитета здравнице, измешана с културним слојем у којем има трагова кућног лепа, док од налаза преовлађују уломци касноантичке керамике. Очигледно, земља за насипање потиче са делова падине који су у оквиру припремних радова засечени. Тако припремљен терен условио је и начин грађења. Цео јужни зид, а већим делом и источни, грађени су у виду подзида са само једним лицем. Јужни зид је очуван у висини од око 4 м, осим на местима која су оштећена у бомбардовању 1914–1915. године (сл. 17). Неједнаке је дебљине, која се креће од 1 м до 1,50 м, а местимично и до 1,80 м. Грађен је полупритесаним каменом сложеним у релативно правилне редове, уз изравнавања танким опекама и плочастим каменом. Унутрашња структура била му је ојачана дрвеним хоризонталним арматурама – сантрачима, на међусобним растојањима 1,20–1,50 м. На приближној средини зида, као посебно ојачање, налази се контрафор, који је у грађевинској вези са главним зидом. Јужни зид, будући да је грађен на стабилном тлу, односно засеченој здравници, веома је плитко утемељен, највише са једним до два реда камена. У конструктивном смислу, исти случај је и са источним зидом, који је, нажалост, у знатно већој мери порушен. На свим очуваним деловима може се уочити да је био зидан с једним лицем, у виду подзида. Међутим, будући да је терен са његове спољне стране био у паду, у вишим, сада порушеним надземним зонама, зид је имао и спољно фасадно лице (сл. 18 и 19).²³

Северни зид ове грађевине, на делу према Североисточном бедуму на који се ослањао, остао је очуван у висини од два до три реда камена. На целој очуваној висини спољног лица овога бедема од преко 1,20 м остао је видљив траг прислоњеног северног зида. Средишњи део овог зида пресечен је трасом раније поменутог аустријског канала и готово у целости разграђен, док је сегмент према споју са источним зидом преостао само у темељу и траговима надземног дела. За разлику од јужног и источног, знатно је боље утемељен, будући да је делом био грађен и на насипу. Имао је у односу на надземни део, ширине 0,85–0,90 м, знатно шири темељ, чија је дубина уз Североисточни бедем износила преко једног метра, док је даље према истоку био нешто плићи. На једном делу где је у целости порушен могао се уочити читав низ кружних јама од вертикално побијених дрвених облица – шипова, којима је стабилизовано тло испод зида. Услед слабе очуваности северног зида, нису преостали остаци улаза у грађевину, као ни трагови прозора. Судећи према облику основе, грађевина је највероватније имала двосливни кров. У слоју деструкције није било налаза црепа, што наводи на закључак да би кровни покривач могла бити шиндра. Под у грађевини налазио се на нивоу заравњене здравице. Његови трагови услед познијих укопа очувани су само на једној мањој површини. На основу преосталих угљенисаних трагова, могло се закључити да је био рађен од дрвета.

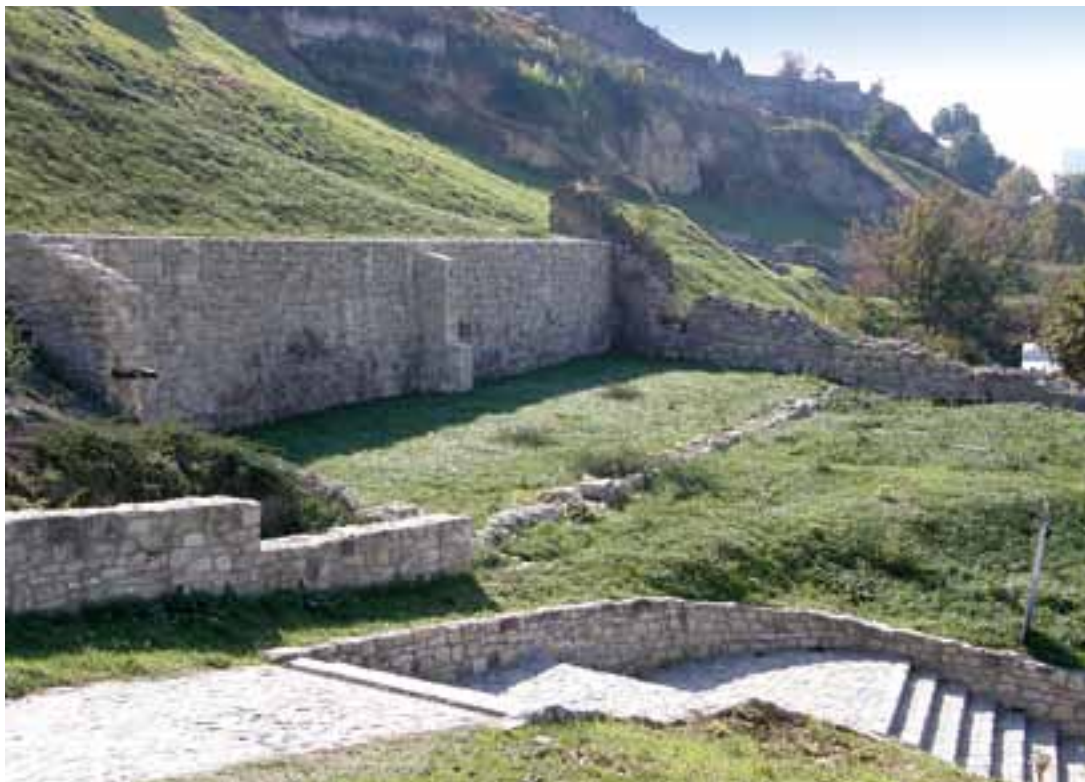
Сл. 19.
Средњовековна
грађевина после
делимичне обнове
(октобар 2011)
