# РЕКОНСТРУКЦИЈА НАРОДНОГ МУЗЕЈА

THE RECONSTRUCTION OF THE NATIONAL MUSEUM

споменик културе од великог значаја / a cultural monument of great value

2014-2018

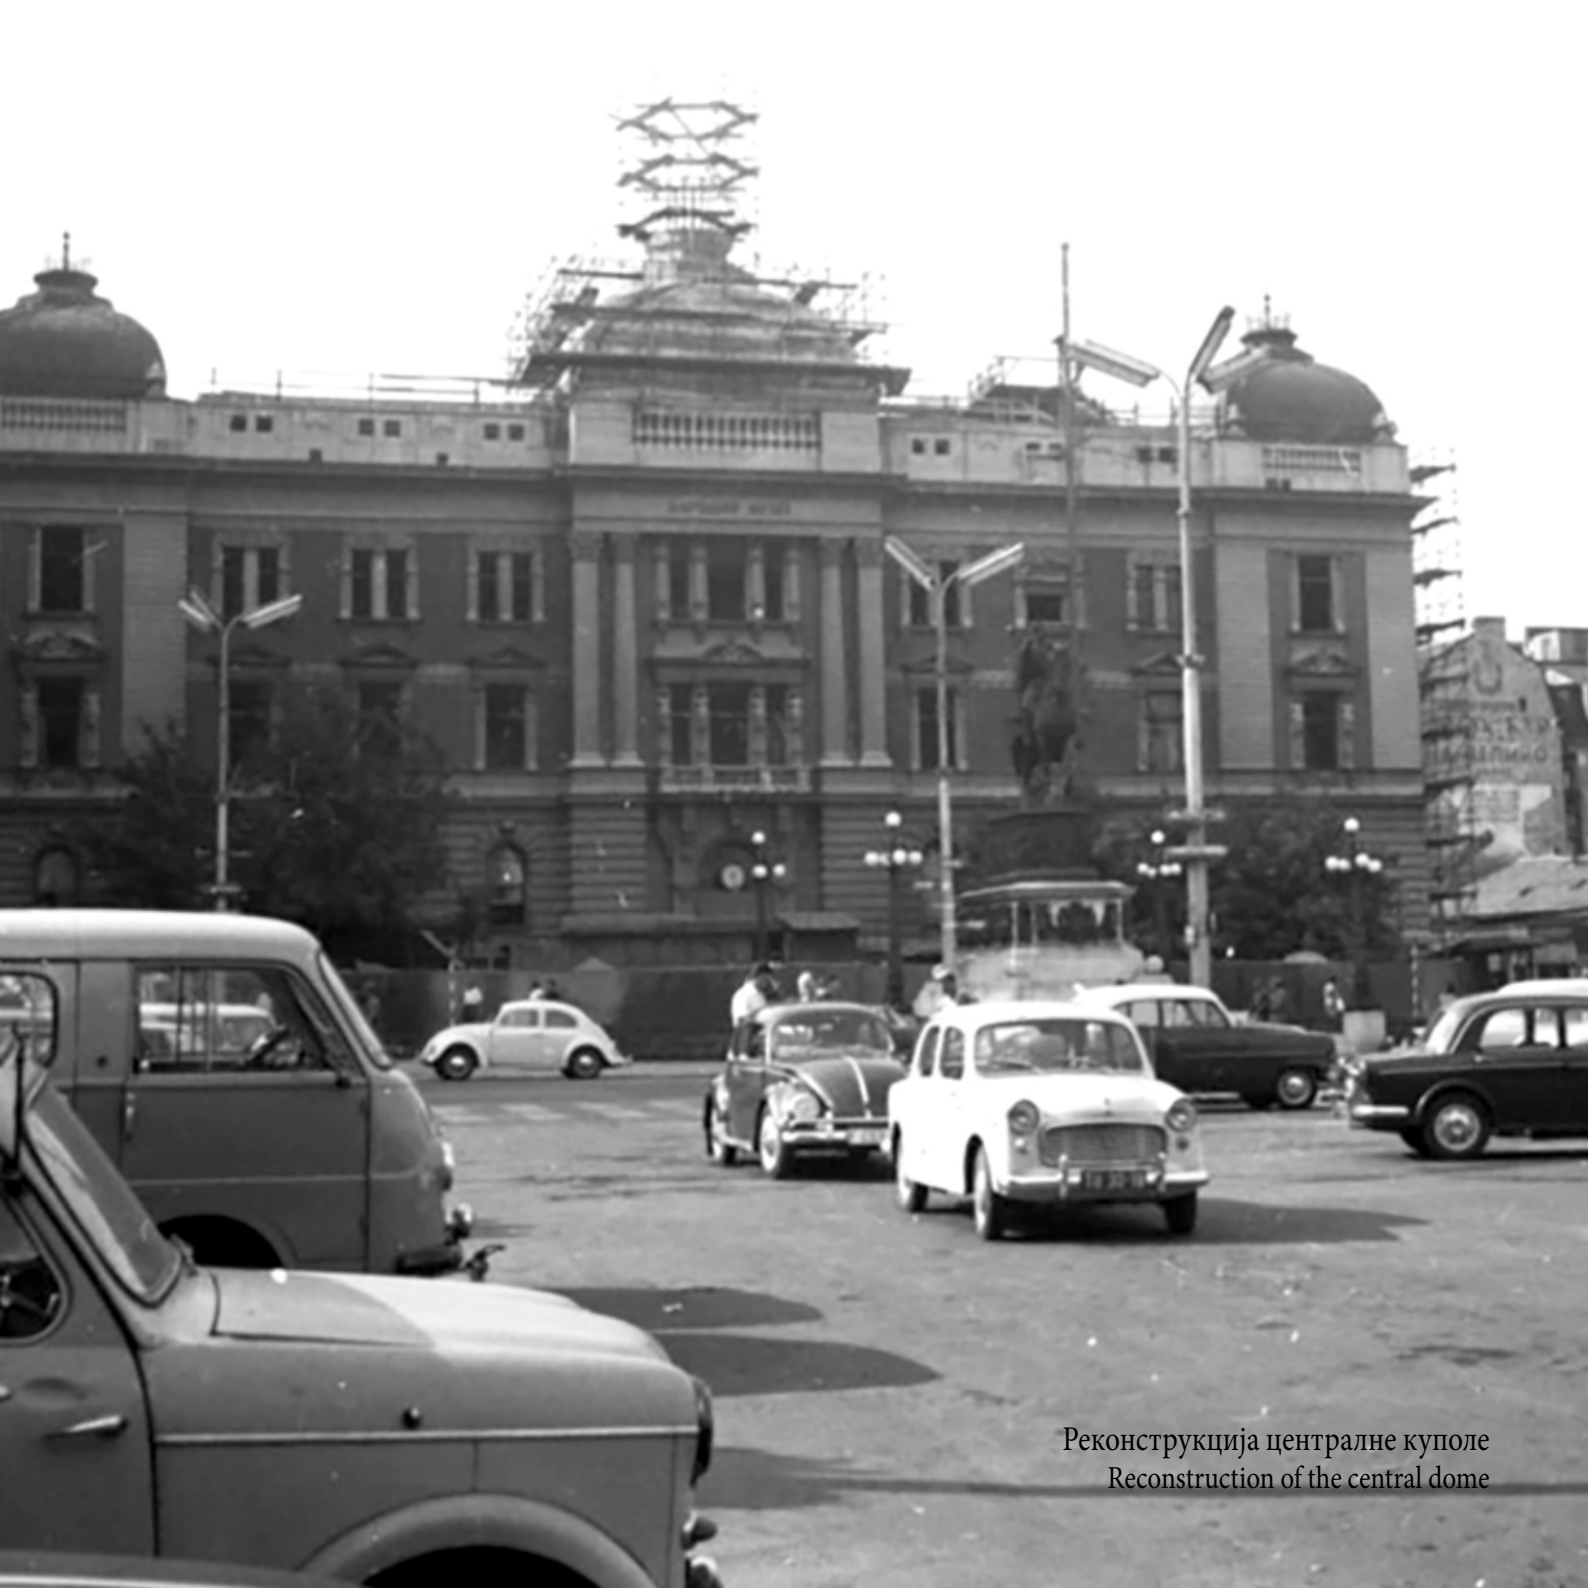
Реконструкција централне куполе  
Reconstruction of the central dome

Лисавац и Марине Павловић, а потом и читавог објекта, остварена је у периоду од 2014. до 2018. године. Обимни грађевински и занатски радови ради комплетне санације и рестаурације, уз увођење нових савремених функционалних и безбедносних система, предузети су с циљем да достигну најсавременије музеолошке стандарде. Идејно решење је урадио музејски архитекта Зоран Јовановић. Пројекат је израдила компанија „Машинопројект копринг“, с Љиљаном Радловачки као одговорним пројектантом. Музеј је, на велику радост Београђана и остале публике, још једном свечано отворен 28. јуна 2018. године.

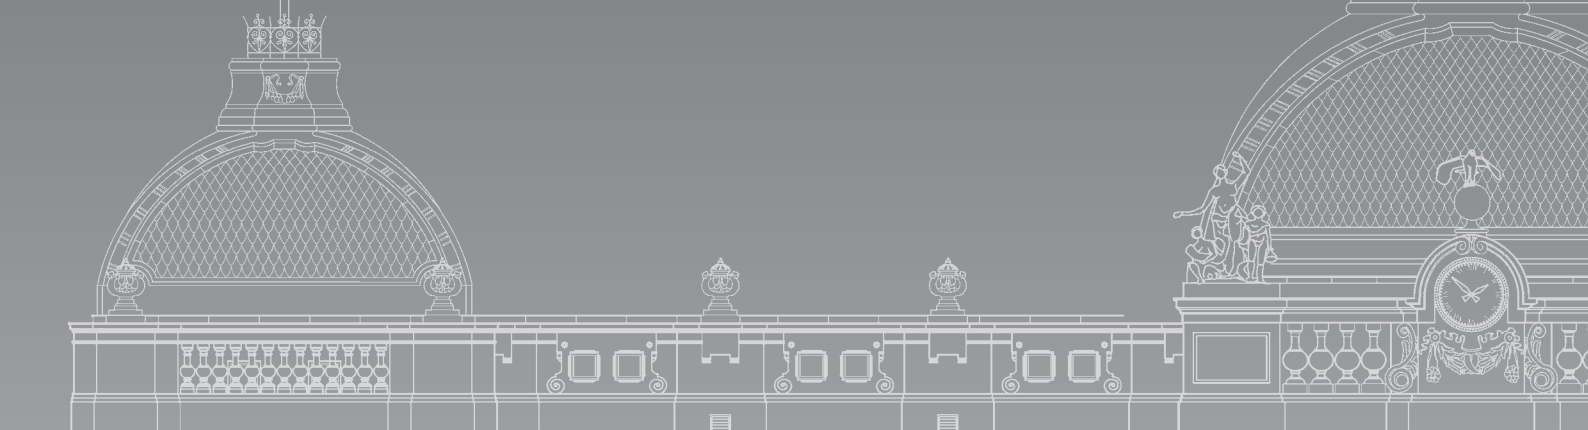
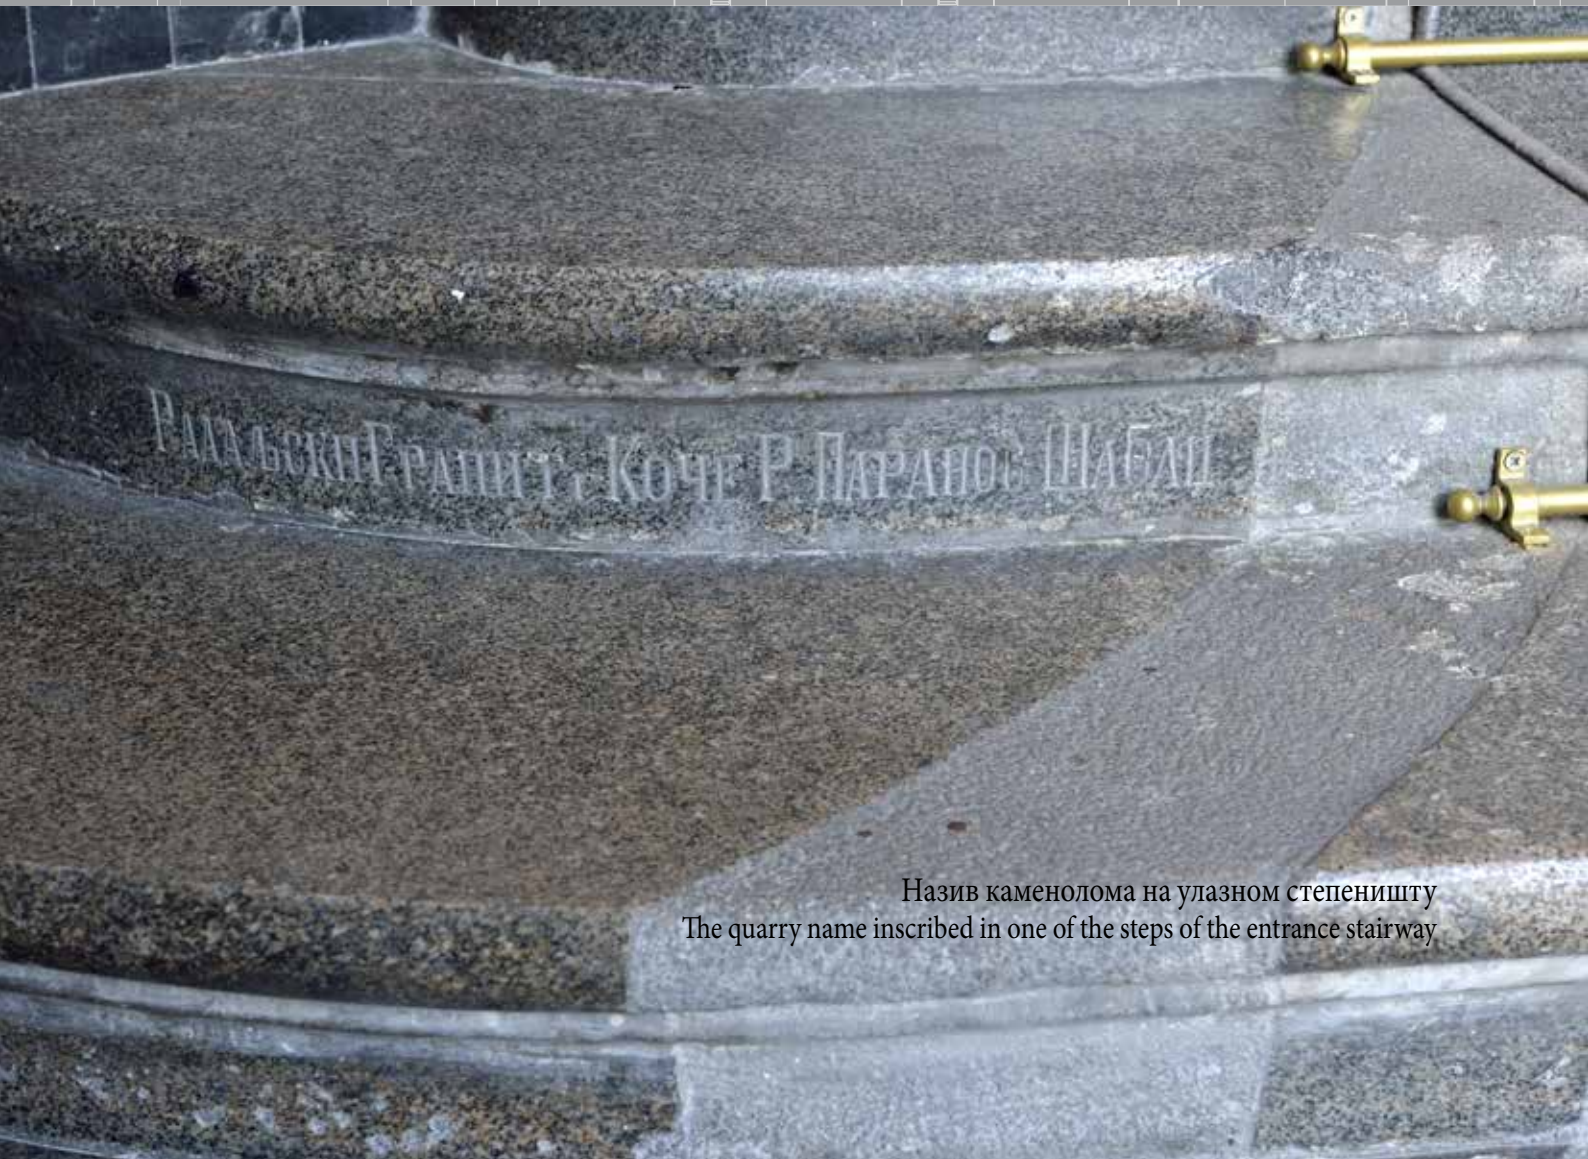
Назив каменолома на улазном степеништу  
The quarry name inscribed in one of the steps of the entrance stairway

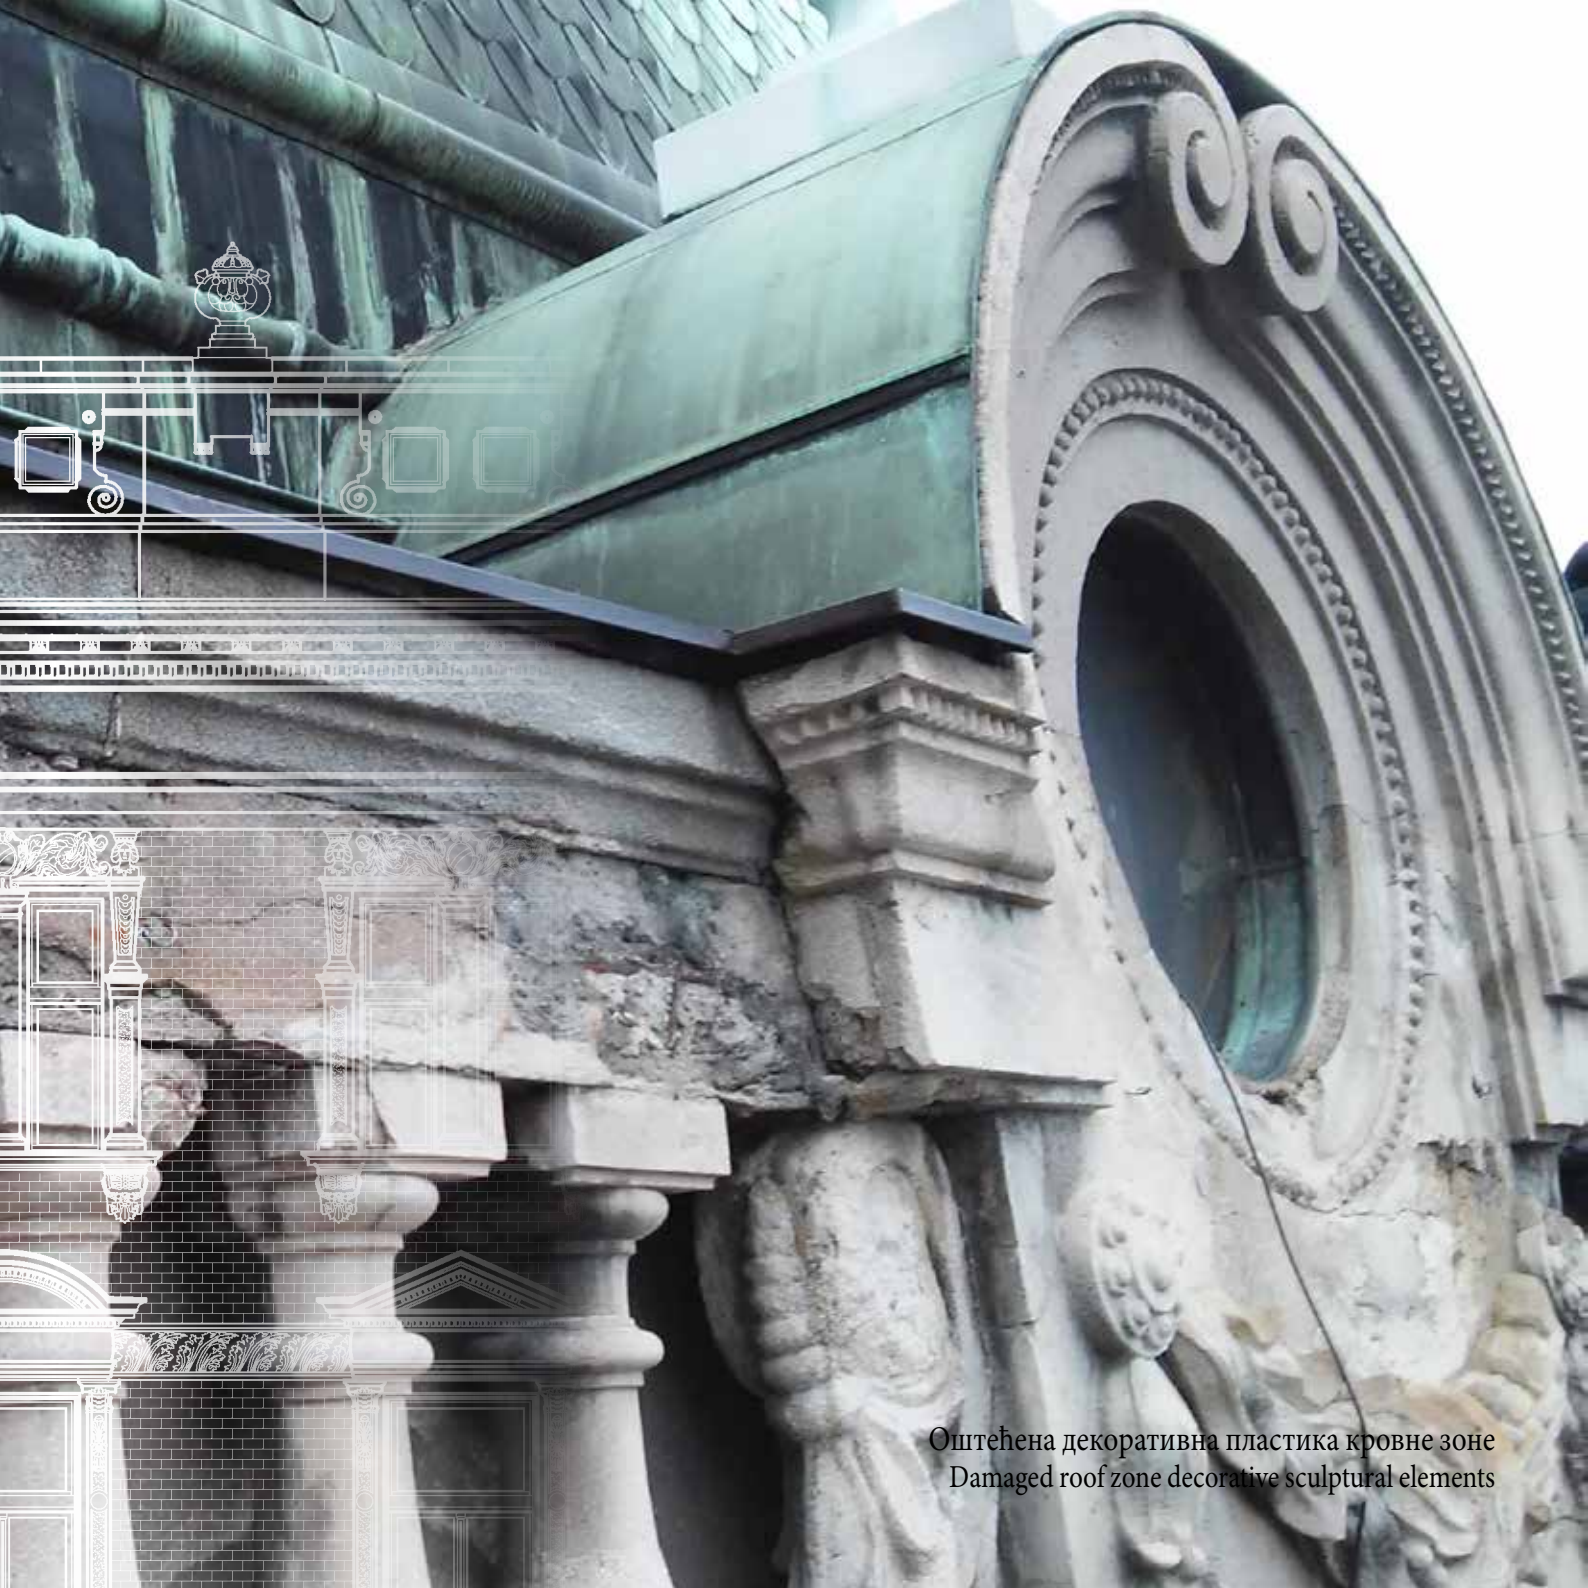
The degree of damage to the decorative façade elements varied depending on the façade orientation, exposure to adverse atmospheric effects, age of specific parts of the building, quality of previous restoration interventions, as well as the quality of the installed materials. The condition of some elements was such that replacements were necessary. Imprints were taken from well-preserved and cleaned elements based on which moulds were made for making new ones. Sculptors conservationists made trial samples, retouched them, and new elements were made based on modified moulds. The artificial stone element finish was analysed and revealed identical craftwork in the other buildings by the creative team N. Nestorović and A. Stevanović, as well as the sculptor Franjo Valdman, who implemented their projects from the first decade of the 20<sup>th</sup> century.

In the area of the roof attic, the greatest damage was sustained by an array of vases which were replaced with new ones due to the exposure of this area to numerous adverse conditions.

Оштећена декоративна пластика кровне зоне  
Damaged roof zone decorative sculptural elements

The roof domes were covered with lattice-shaped copper sheet slates. The conservationists made the decision to make all the even roof surfaces and other sheet metal lining in copper sheet – a high-quality durable material, whose patina would contribute to the overall aesthetic and the rich visuals of this representative building.

Кровне куполе су покривене шиферима од бакарног лима, кројеним у виду латица. Конзерваторска одлука је била да се равне кровне површине и све остале лимене опшивке изведу у бакарном лиму, квалитетном и дуготрајном материјалу, чија патина ће допринети укупној естетици и богатству ликовног изгледа овог репрезентативног објекта.

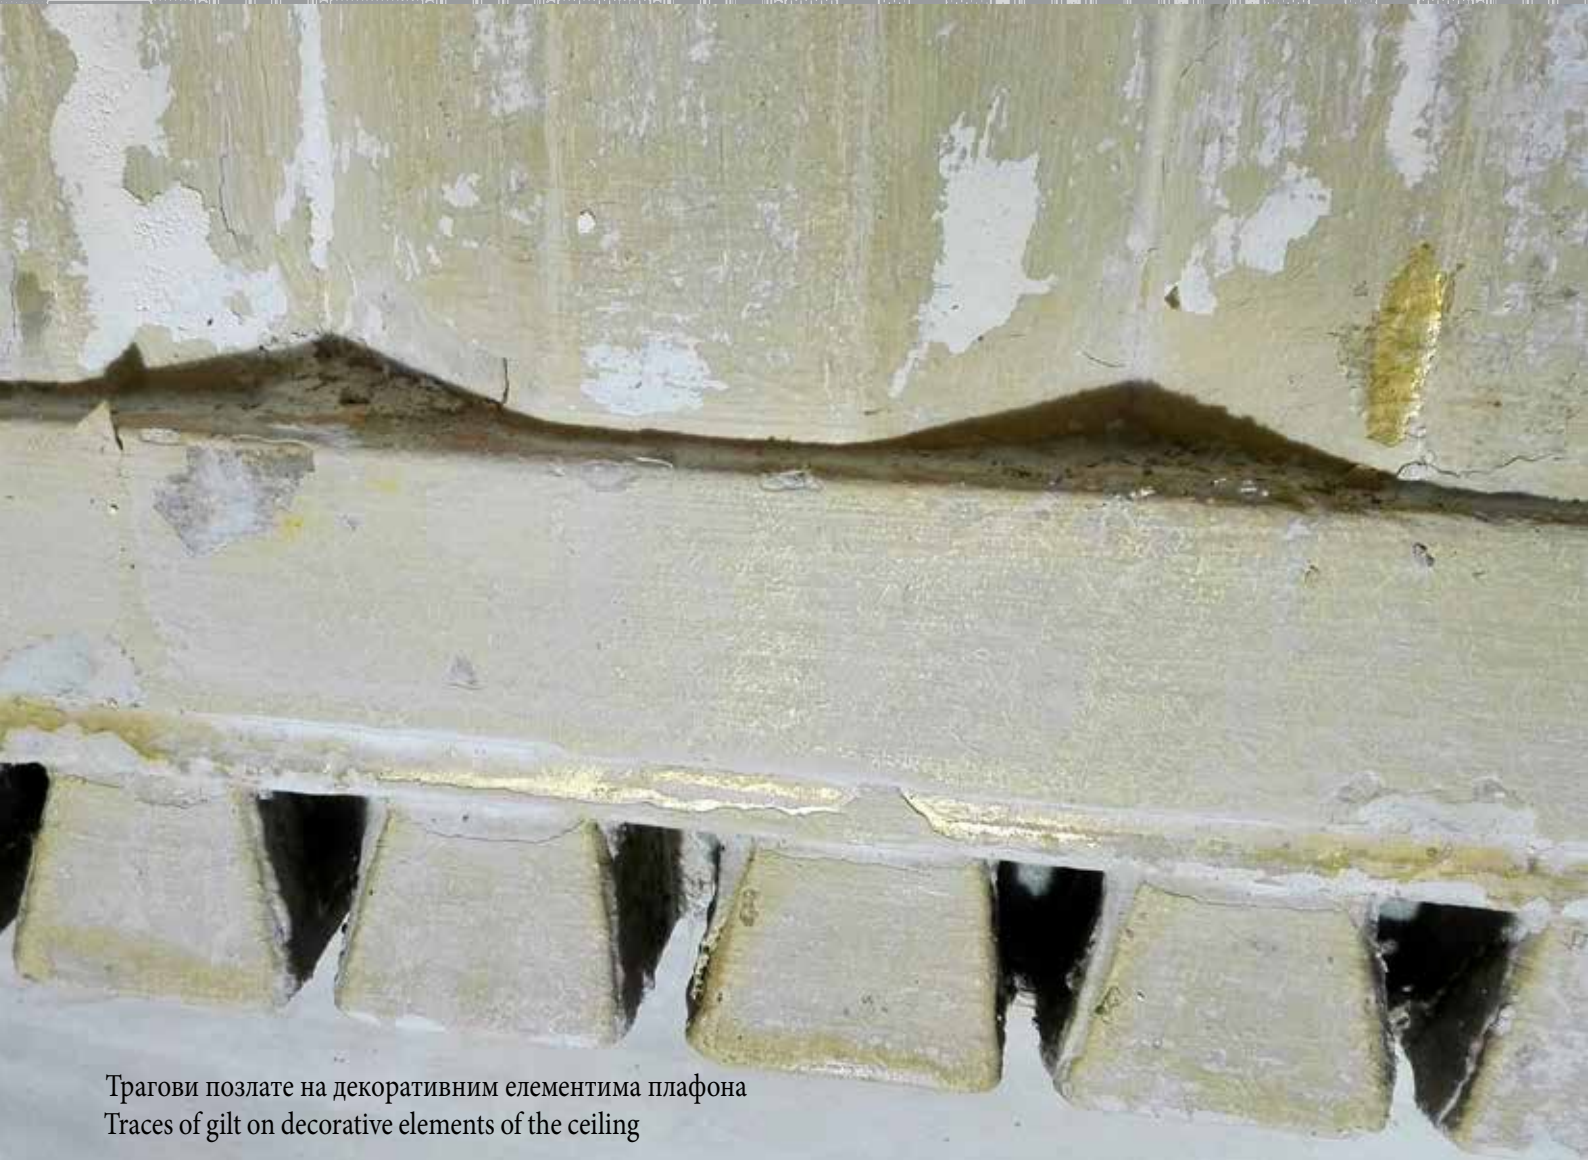
Трагови позлате на декоративним елементима плафона  
Traces of gilt on decorative elements of the ceiling

Ни приликом ових радова није изведена реконструкција изгледа плафона изнад централног степенишног простора/хола у најстаријем делу објекта, који је према архивској документацији изгледао знатно декоративније, са богатом гипсаном профилацијом, степеностан у више нивоа, у складу са одликама владајућих архитектонских стилова из времена подизања грађевине. Чишћење површина гипсаних профилисаних лајсни открило је њихов оригиналан изглед, декорисан позлатом. Тај детаљ је конзерваторе упутио у даља истраживања зидних и плафонских површина и тако су откривени трагови позлате и на другим бројним декоративним елементима ентеријера.

The analysis of the photographs of the devastated building confirmed which part of the second-floor stairway had not previously been fully restored to match the authentic appearance. What was missing was the division of the ceiling above the landing by means of double beams into coffers with angular decorative skirting boards, double stucco marble pilasters dividing the marbleized surfaces. A careful removal of the layers of grey-yellow paint covering most of the wall surfaces uncovered the original marble-like decoration on the walls. The stairway hall had a sufficient number of fully preserved elements based on which the missing ones were reconstructed.

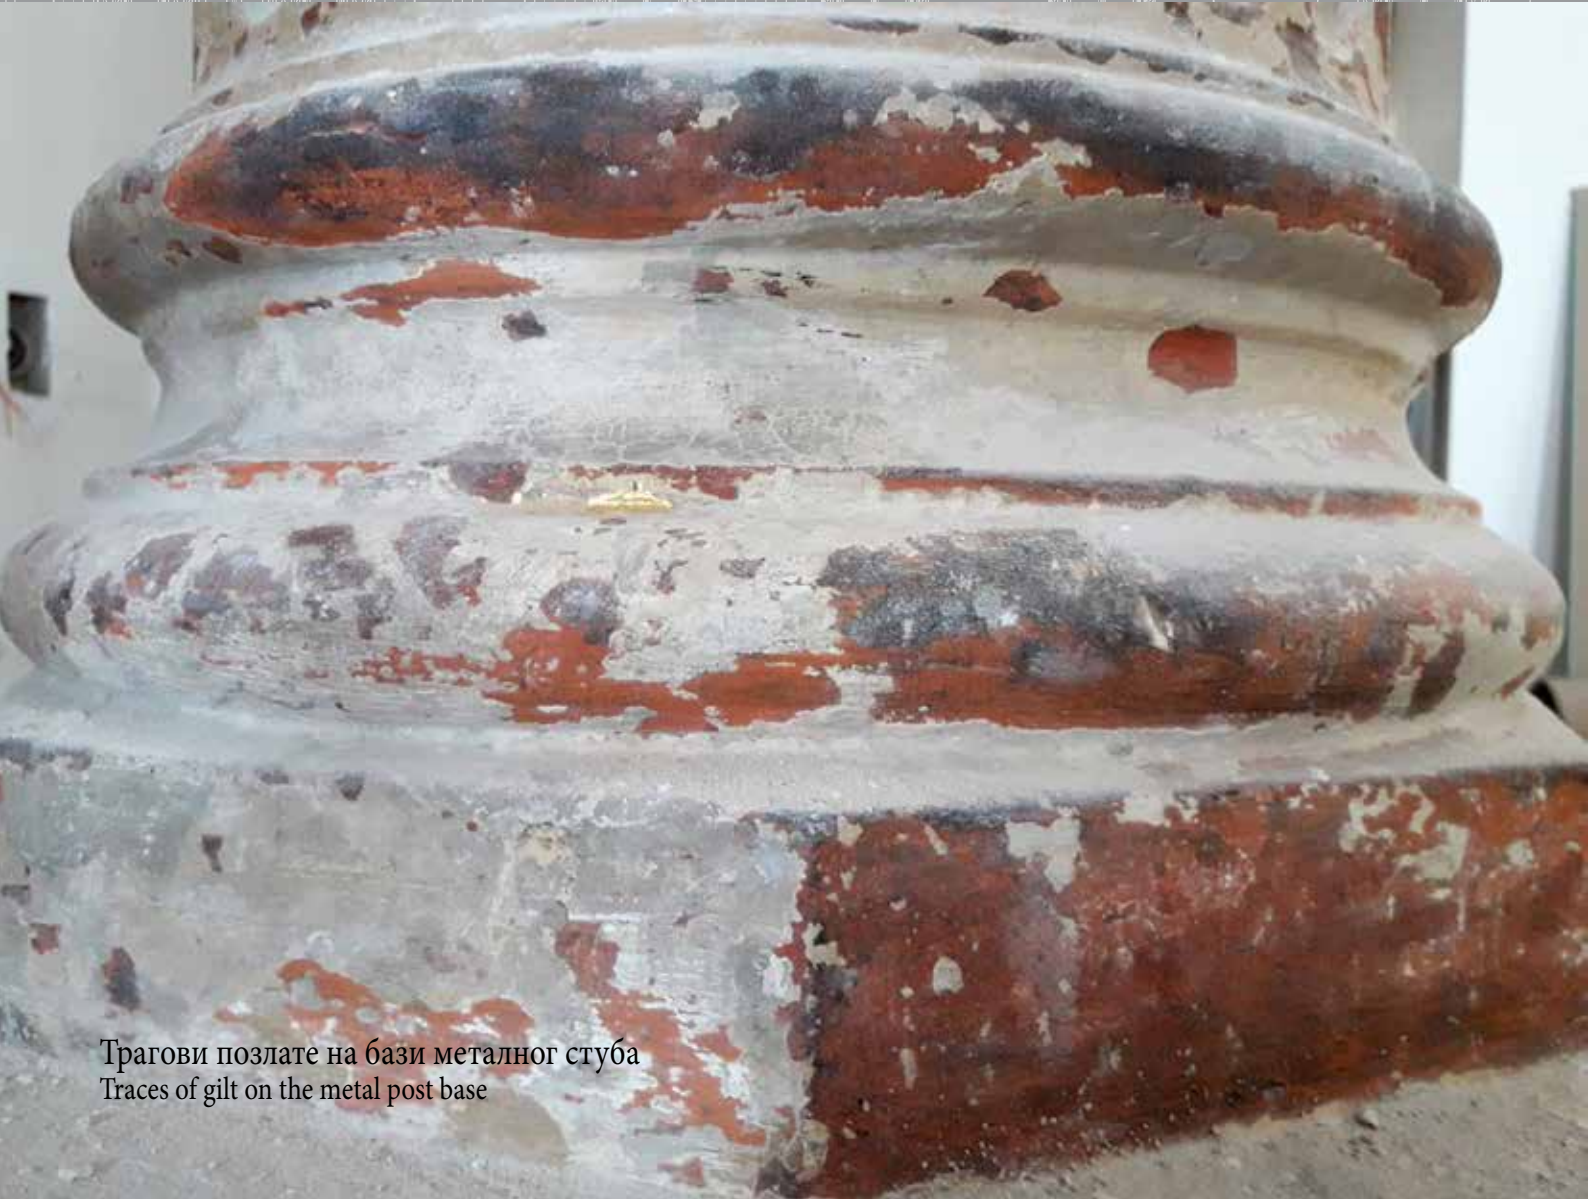
Трагови позлате на бази металног стуба  
Traces of gilt on the metal post base

коју у својој архиви поседује Музеј града Београда, приказује овај простор у свом пуном сјају. До данас је сачувано само шест металних стубова, сеф и мали део угаоних декоративних лајсни које су украшавале овај простор. На стубовима у дну базиса може се прочитати назив произвођача/фабрике: *ACT. GES R. PH. WAAGNER WIEN*. Откривени стубови су различитог изгледа. Један се издваја по томе што нема бојени слој попут осталих. Постамент стубова бојен је техником *флудераја*, са осликаном текстуром дрвета, док је горњи део светао – обојен нијансом слонове кости. Њиховим упоређивањем може се закључити да је садашњи изглед резултат неких каснијих радова на њима. Аутентичан изглед на фотографији наговестио је да су поједини елементи и профилације стубова били *сјајни*. Експертски тим стручњака, сликара конзерватора и хемичара Републичког завода за заштиту споменика културе извршио је анализу бојених слојева и испод њих издвојио слој *позлате*. Ниједан од стубова у откривеном стању није имао оригиналну хроматску композицију. Ова ситуација утицала је на одлуку да се метални стубови очисте, заштите и финално не рестаурирају према оригиналном изгледу. Заштићени су стакленом облогом, декоративно осветљени и изложени у простору нове намене – мултимедијалне сале, као музејски експонати. Сеф у овом простору привлачи погледе својим декоративно обликованим унутрашњим крилима, сачуваним касетама и масивним улазним вратима са очуваним оригиналним оковом.

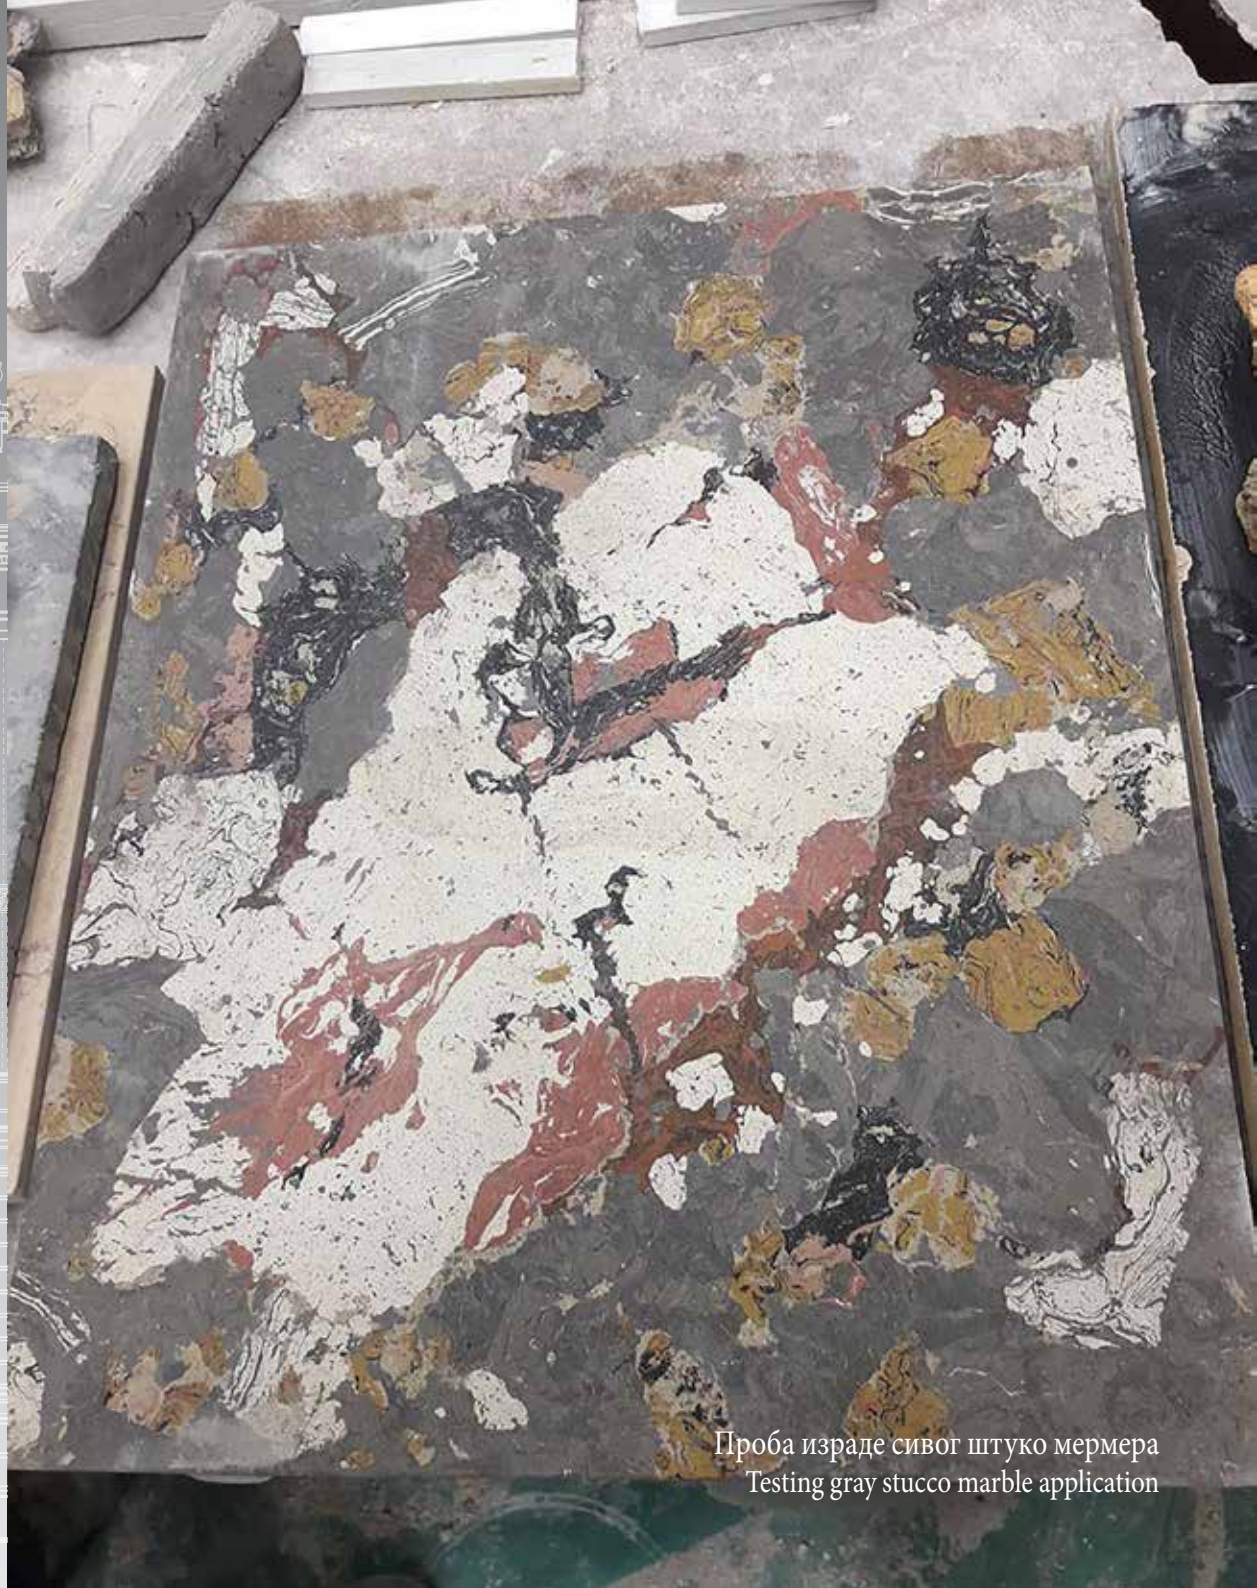
Проба израде сивог штуко мермера  
Testing gray stucco marble application

The application of stucco marble to the interior was a frequent decoration technique, as an adequate replacement for stone cladding. A number of different types of stucco marble can be distinguished in the interior of the National Museum building with respect to the colours and patterns. On the ground floor, in the part of the building facing the Square of the Republic, the wall surfaces have a stucco with a grainy structure and a warm ochre colour, while the pilasters have it in a grey-greenish tone. The wall surfaces in the atrium section, although

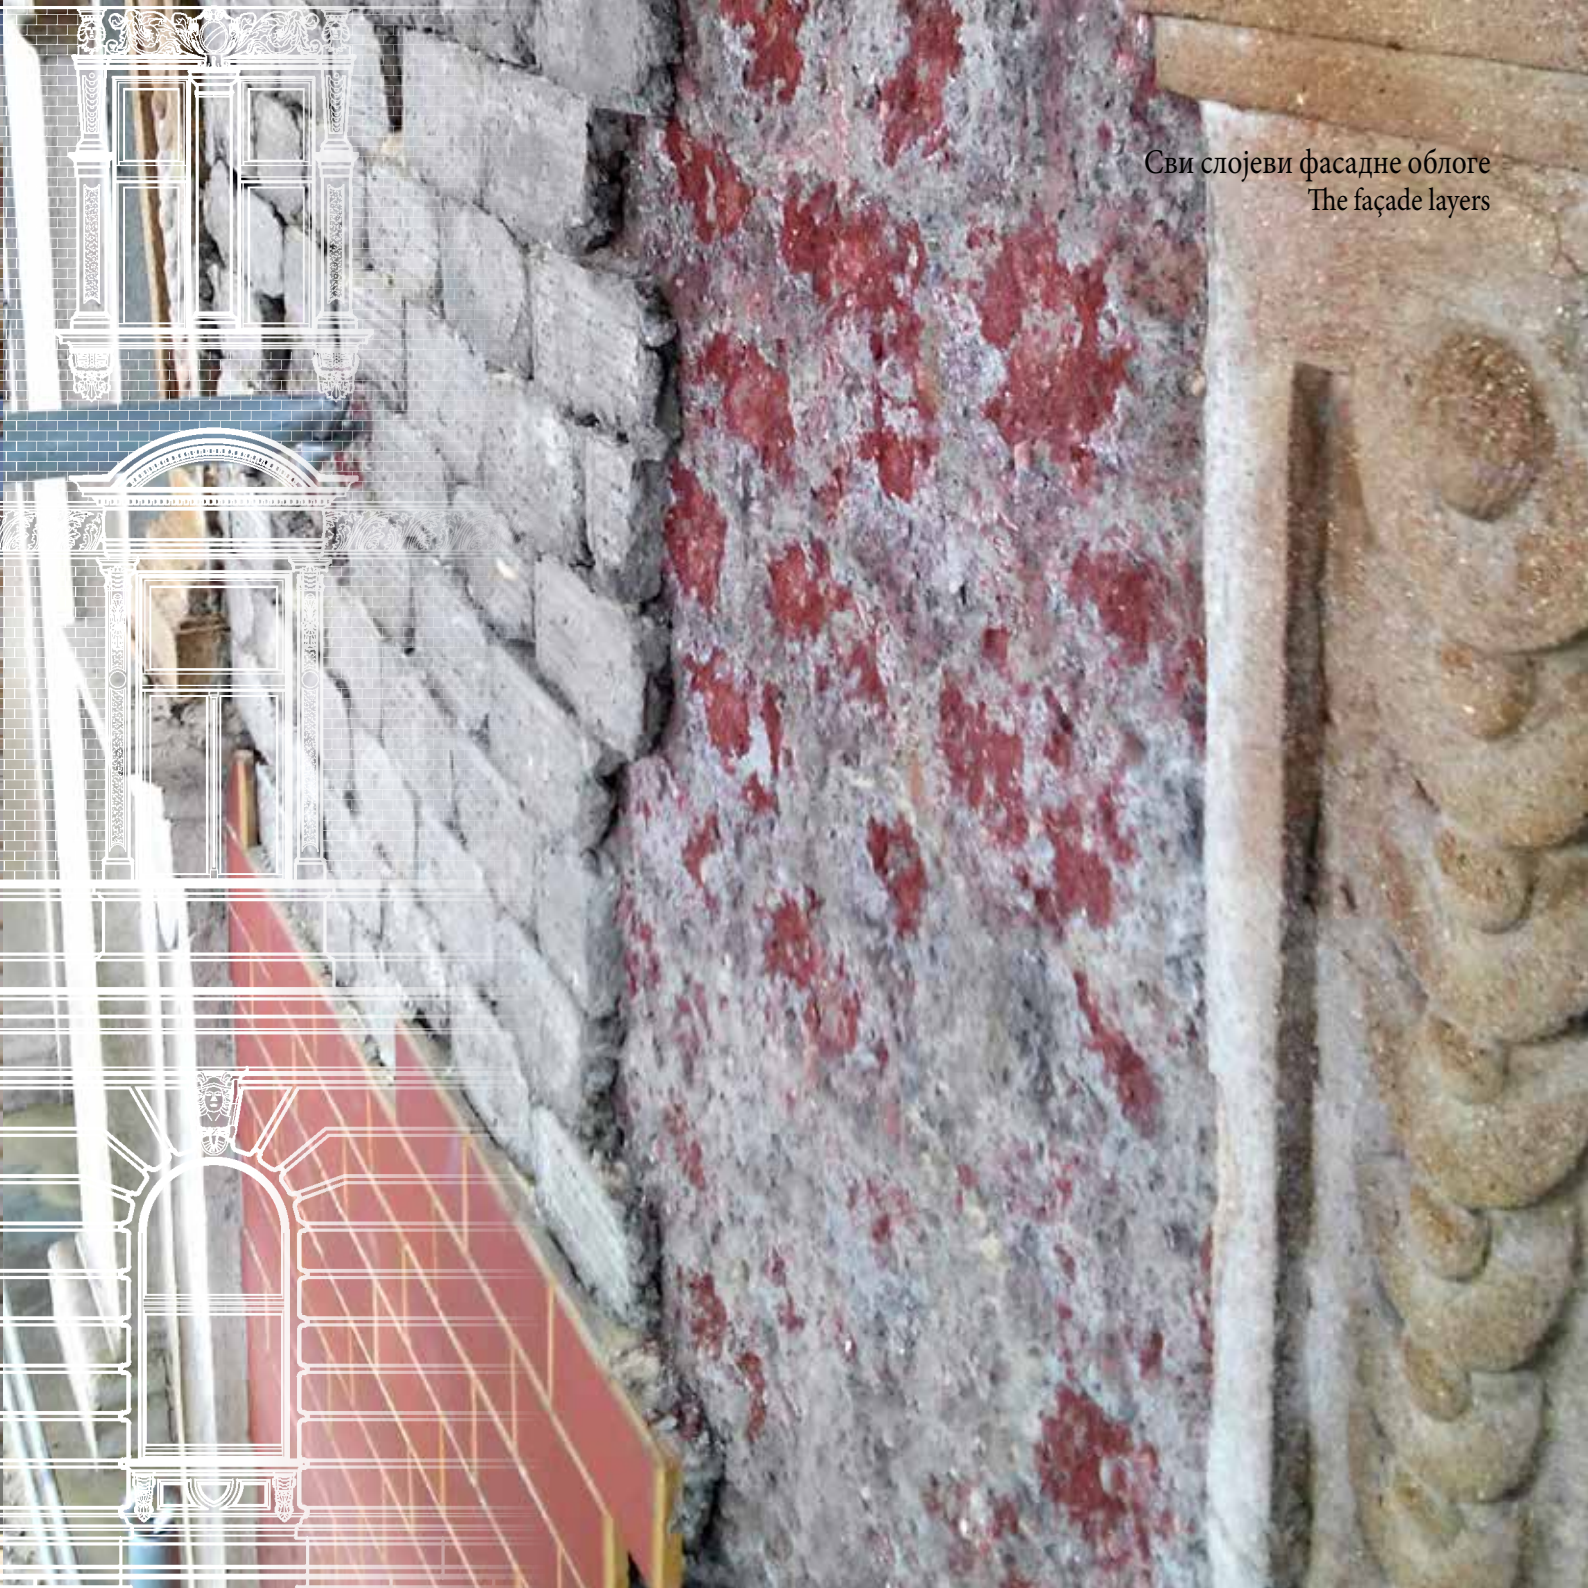
Сви слојеви фасадне облоге  
The façade layers

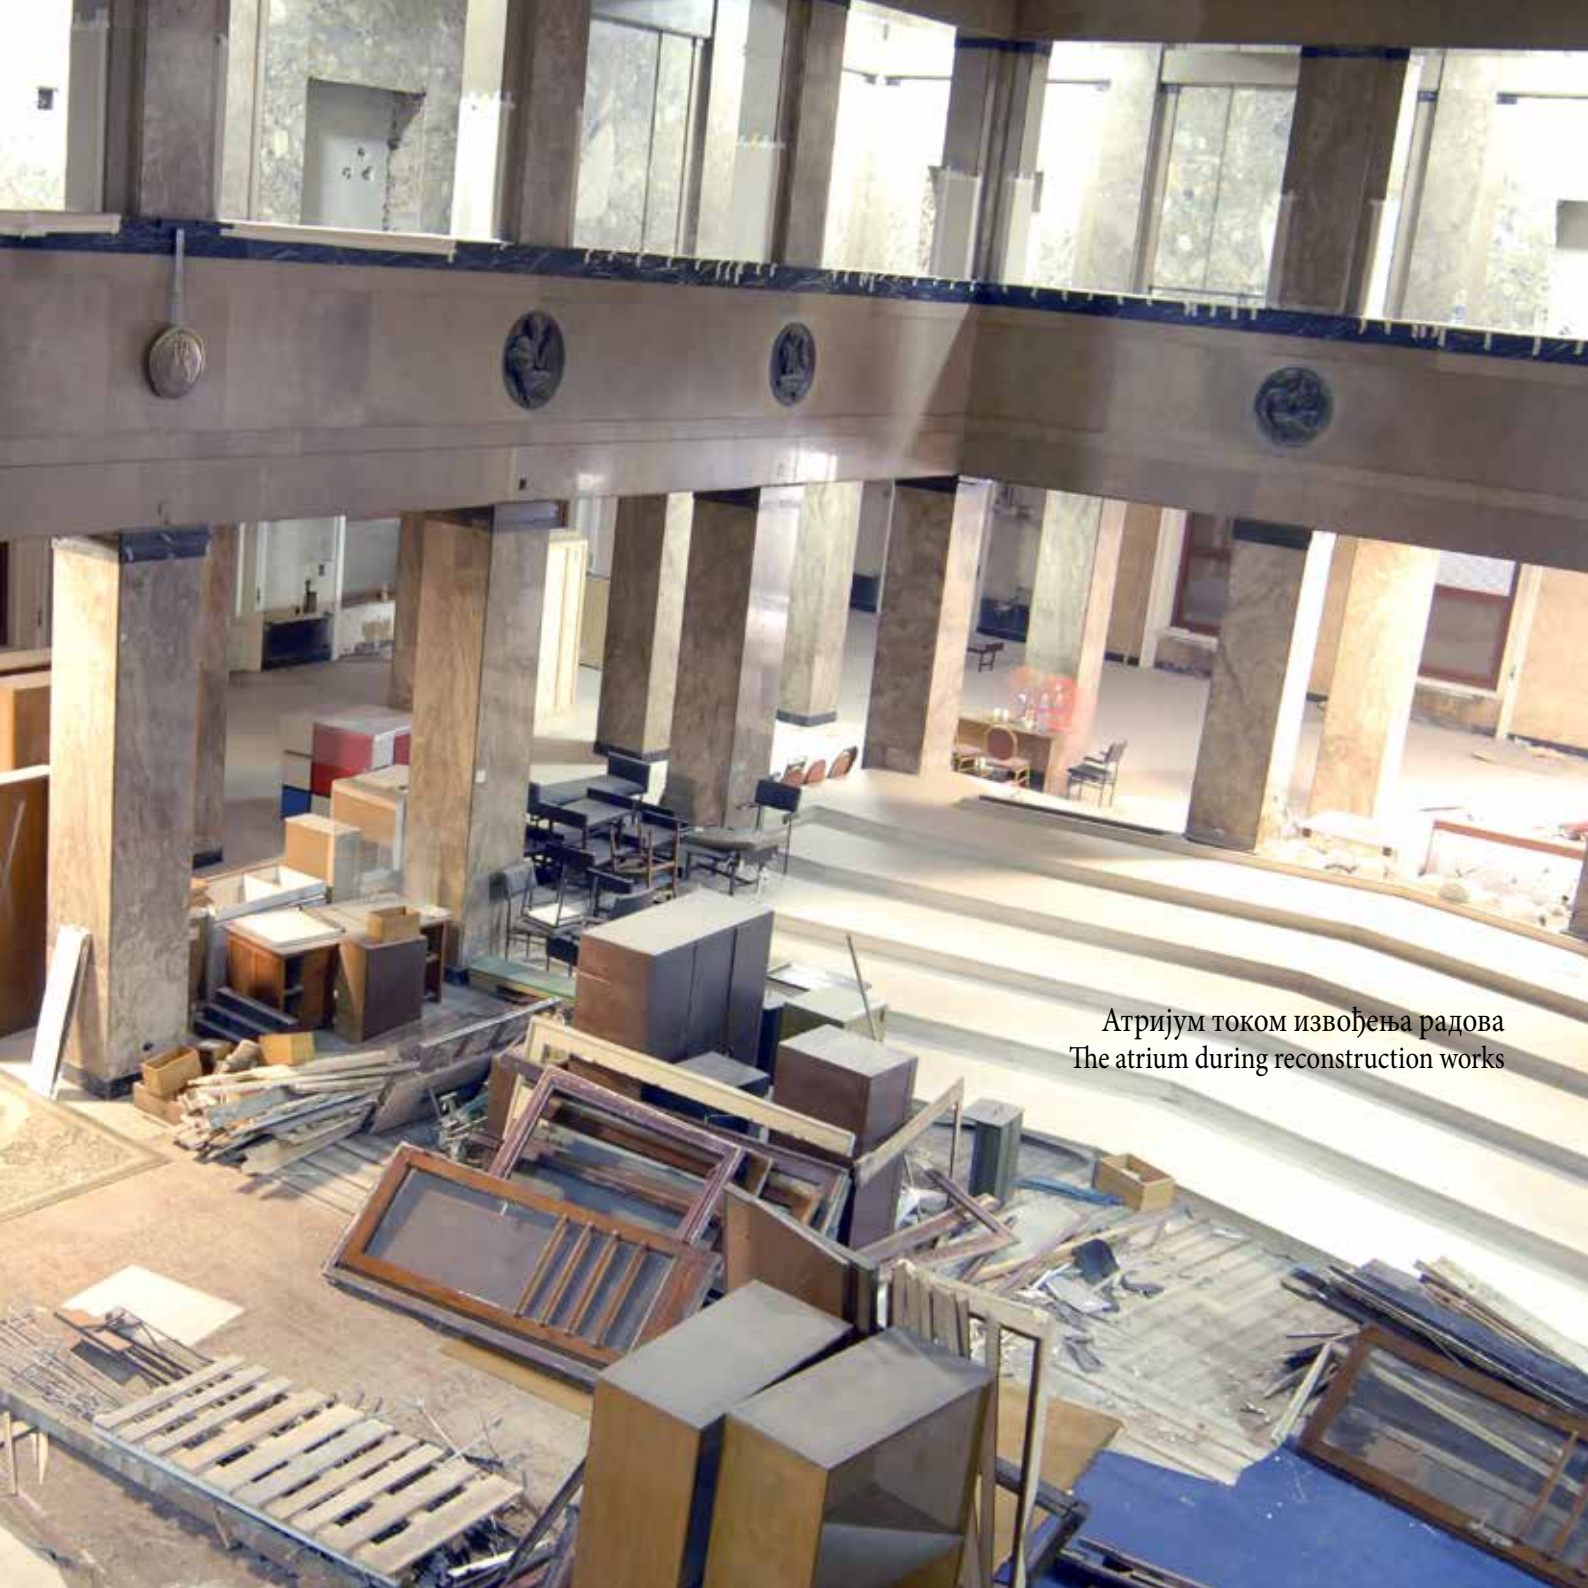
Атријум током извођења радова  
The atrium during reconstruction works

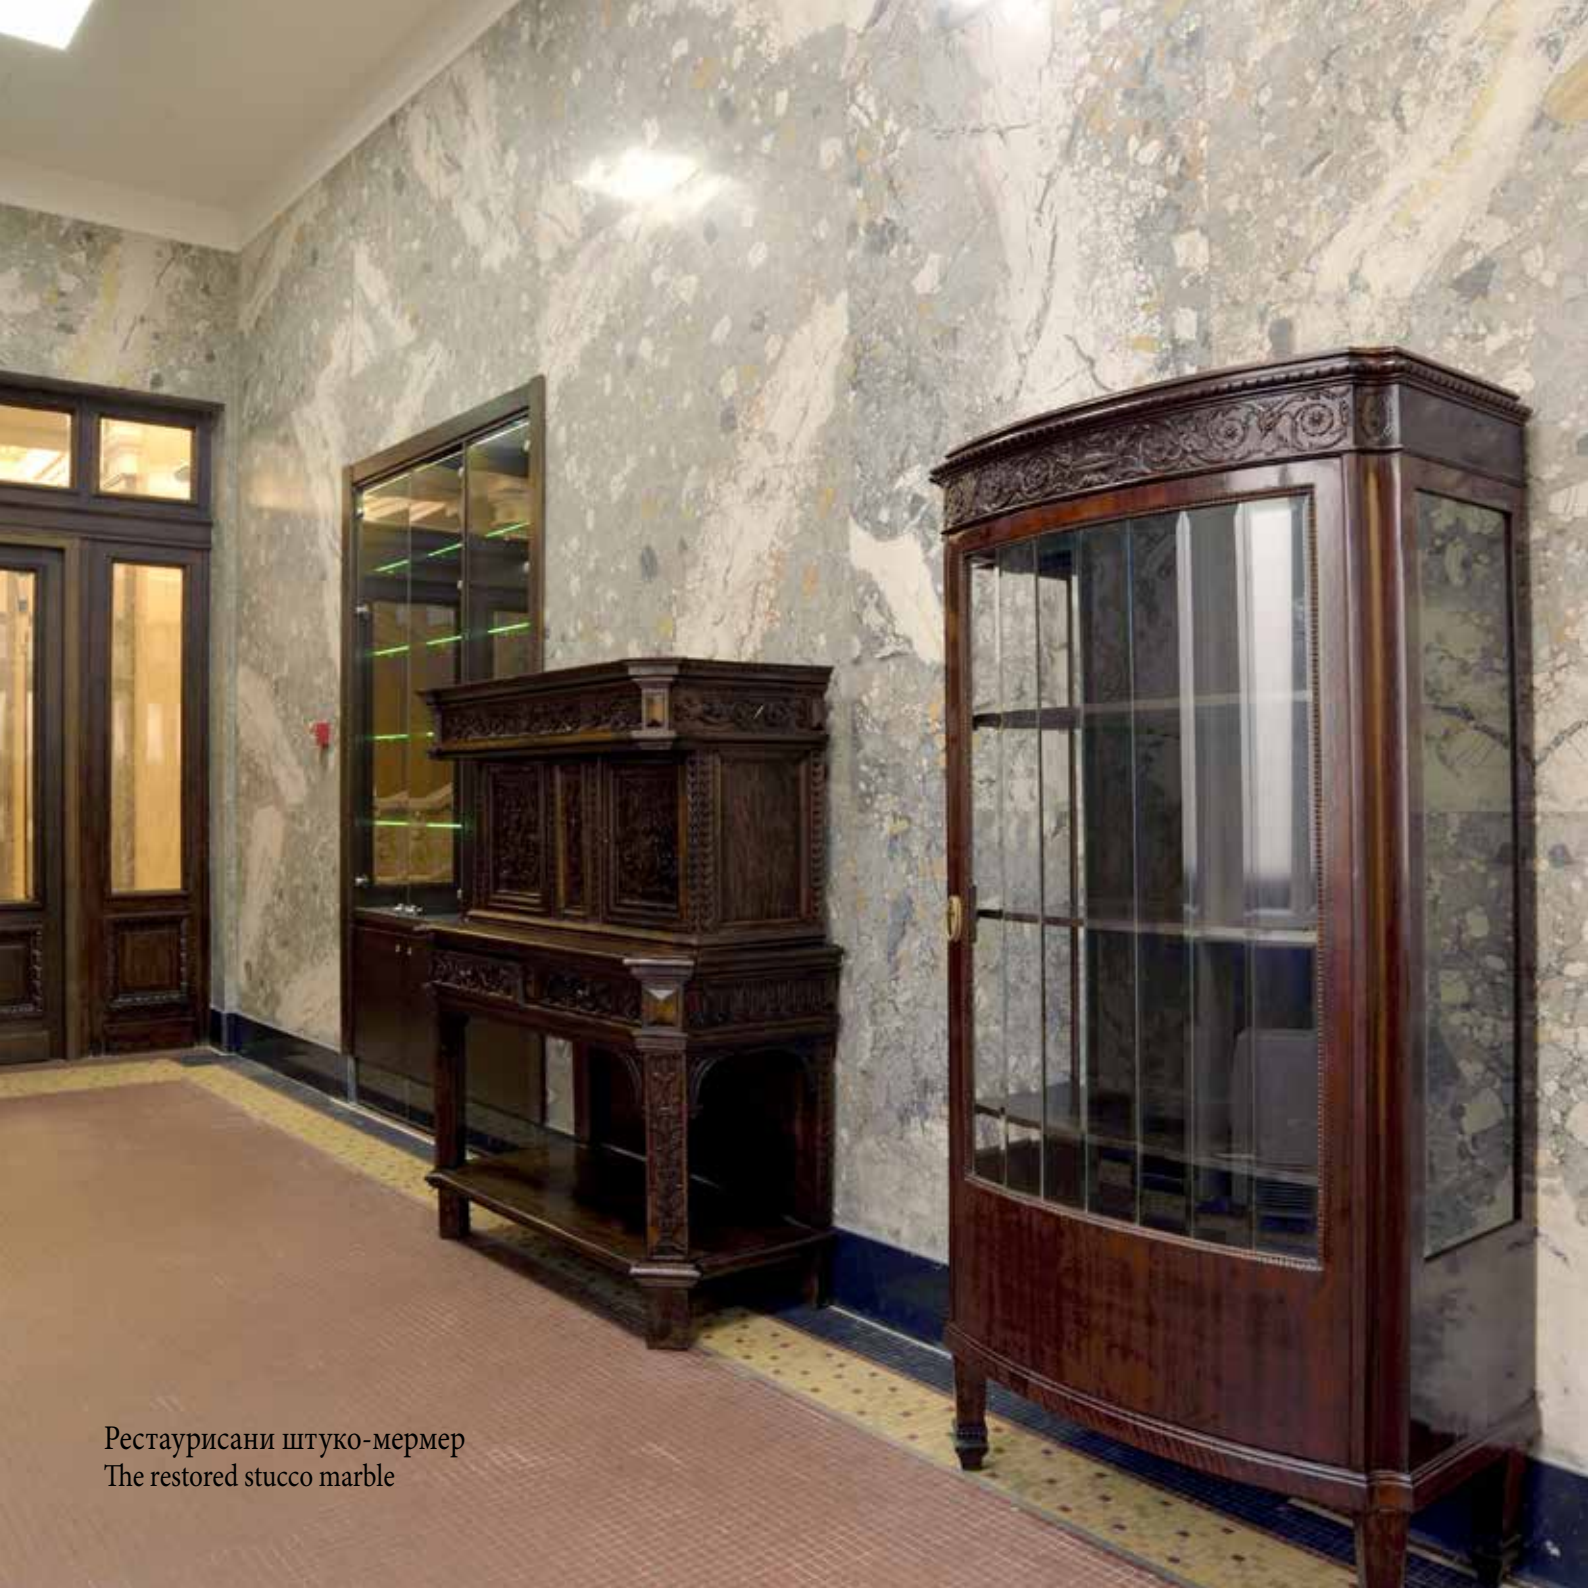
Рестаурисани штукo-мeрмeр  
The restored stucco marble
