# РЕКОНСТРУКЦИЈА НАРОДНОГ МУЗЕЈА

THE RECONSTRUCTION OF THE NATIONAL MUSEUM

споменик културе од великог значаја / a cultural monument of great value

2014-2018

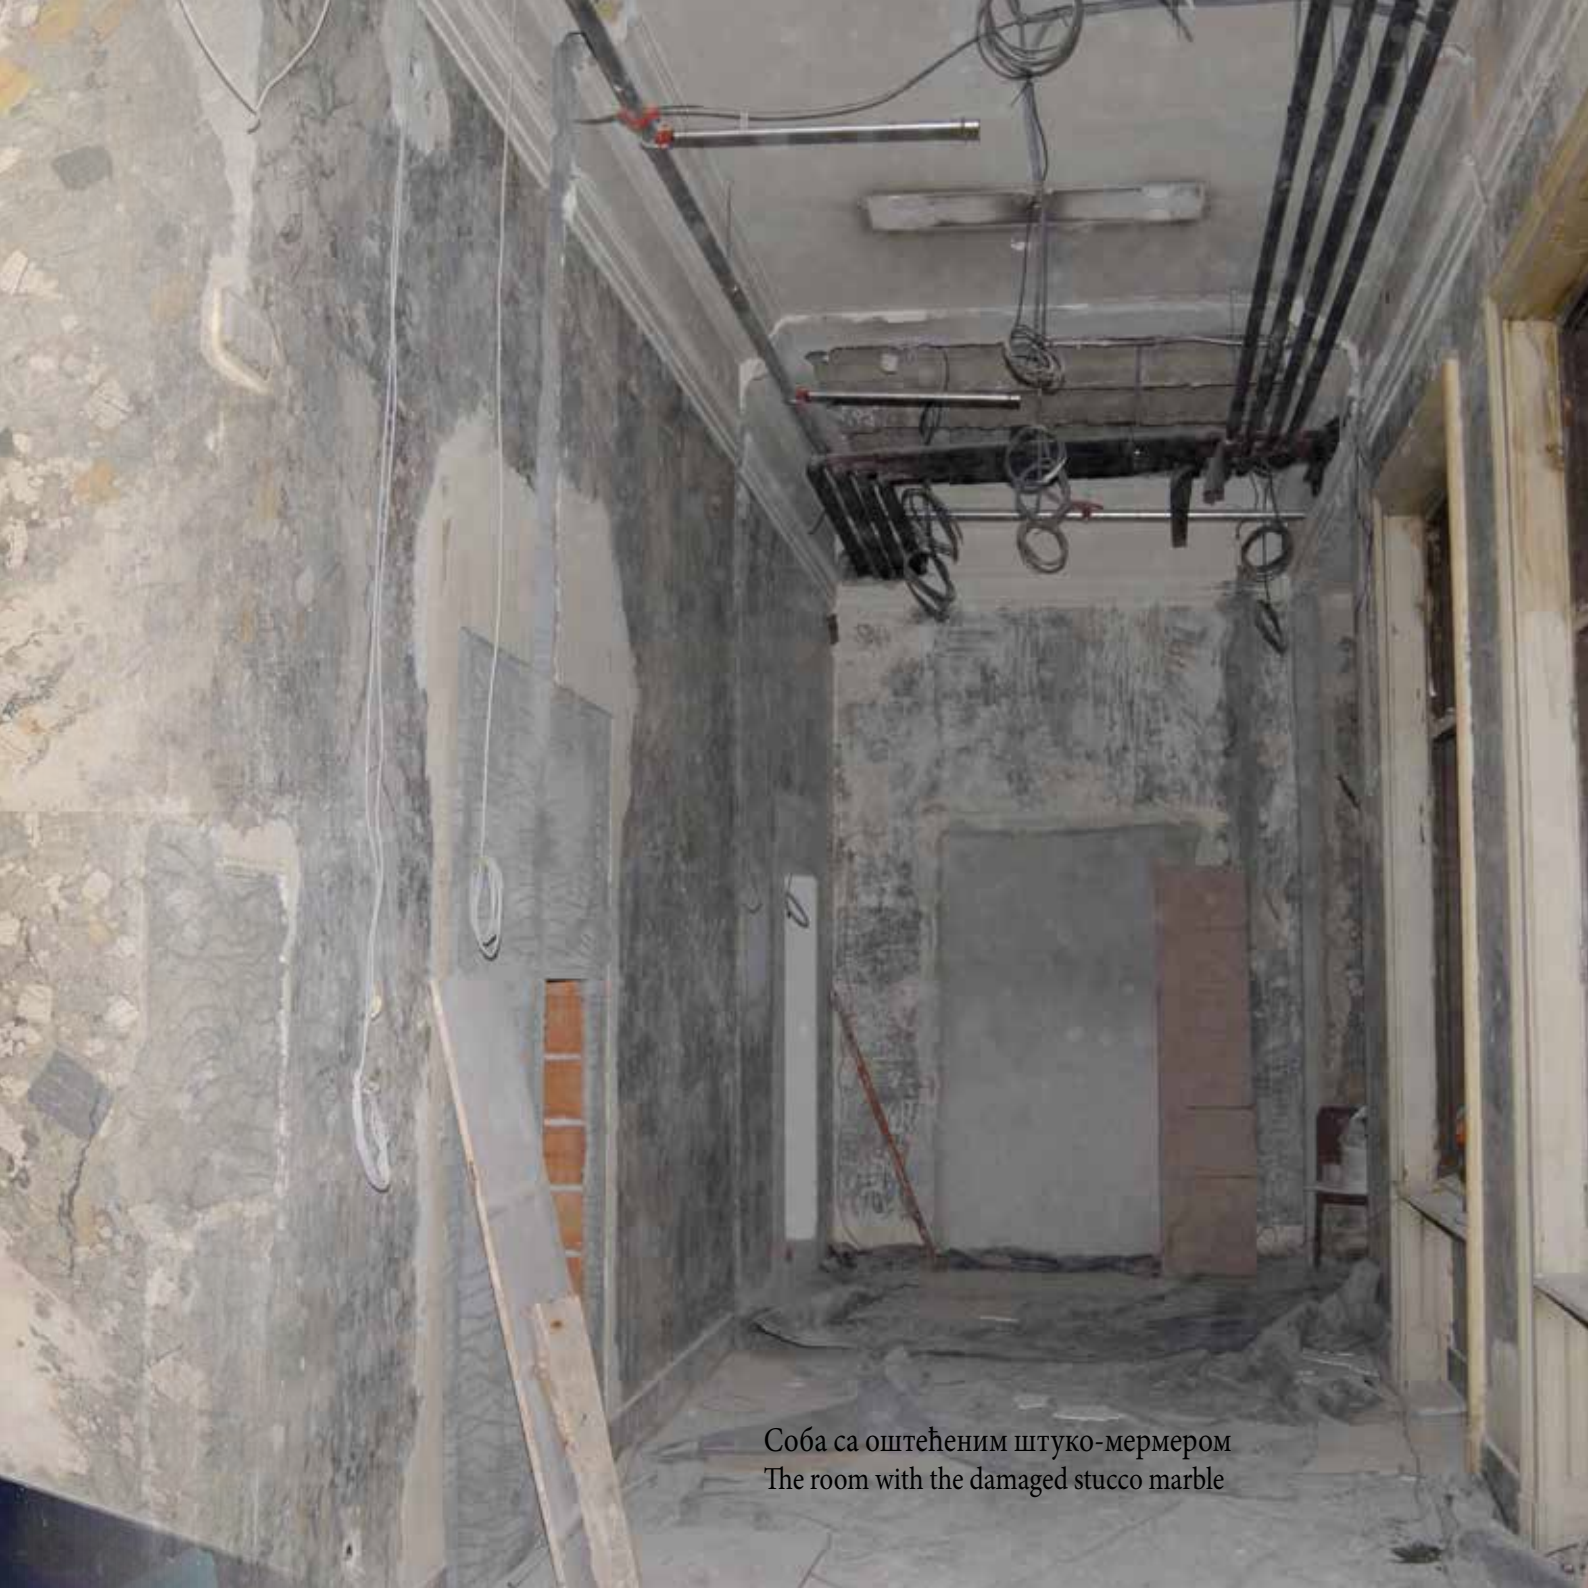
Соба са оштећеним штукатуром-мермером  
The room with the damaged stucco marble

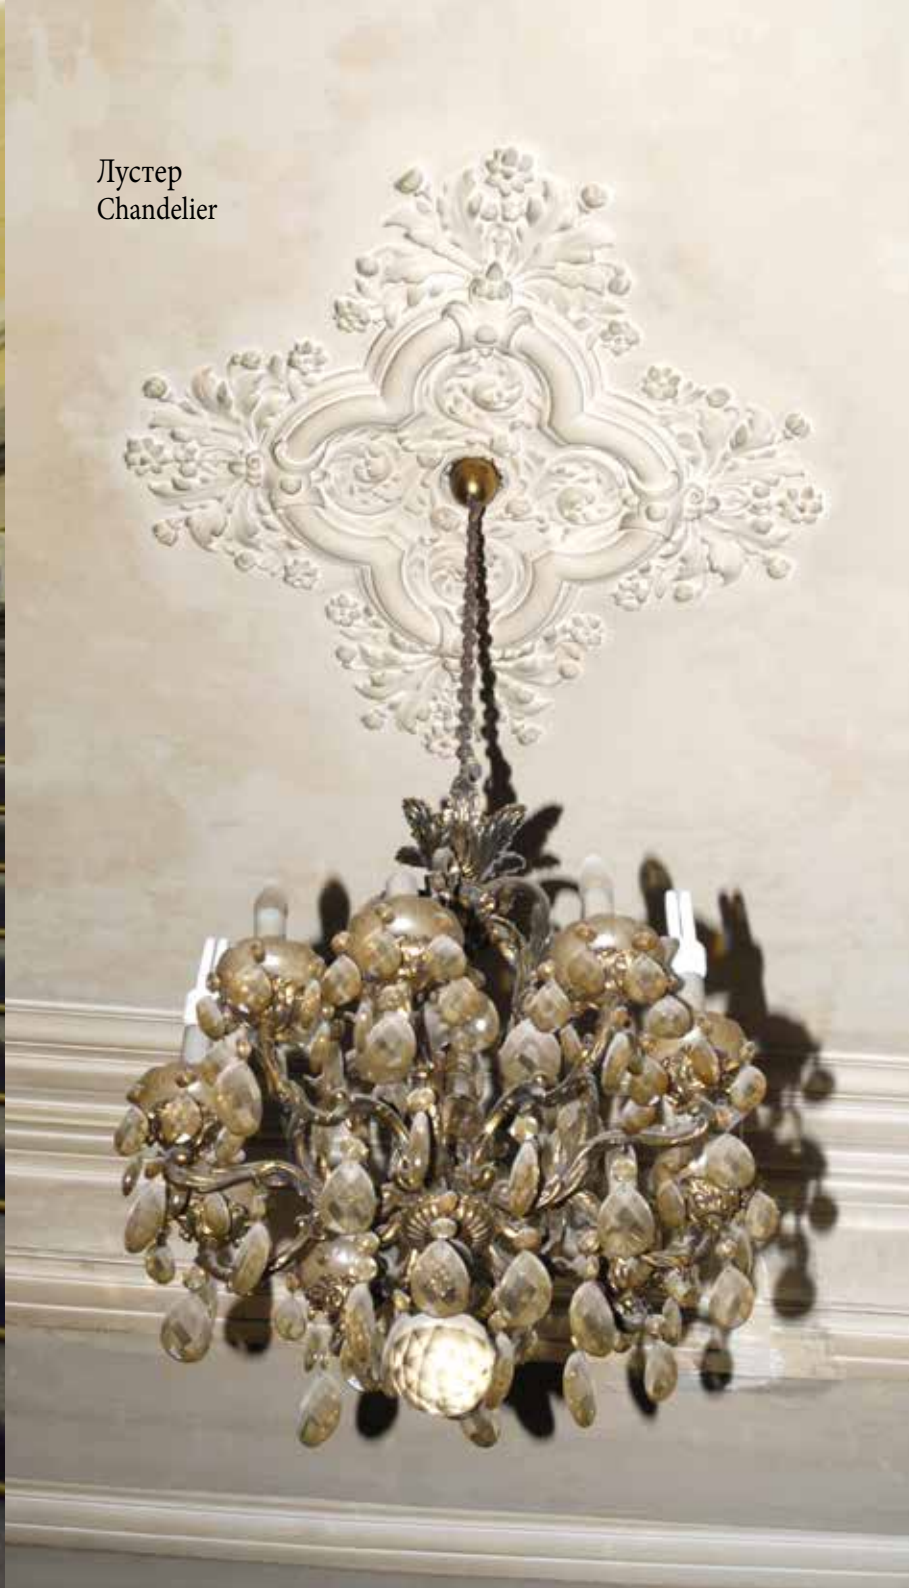
Макета лустера  
The model of the chandelier

and restored, the missing metal elements and glass parts/crystals were added, a sufficient number of their replicas was made, in order to complete the overall lighting experience. In order to determine the most appropriate size of the central chandelier, a wooden model was made to estimate which size of the chandelier would not hide the other elements of the interior.

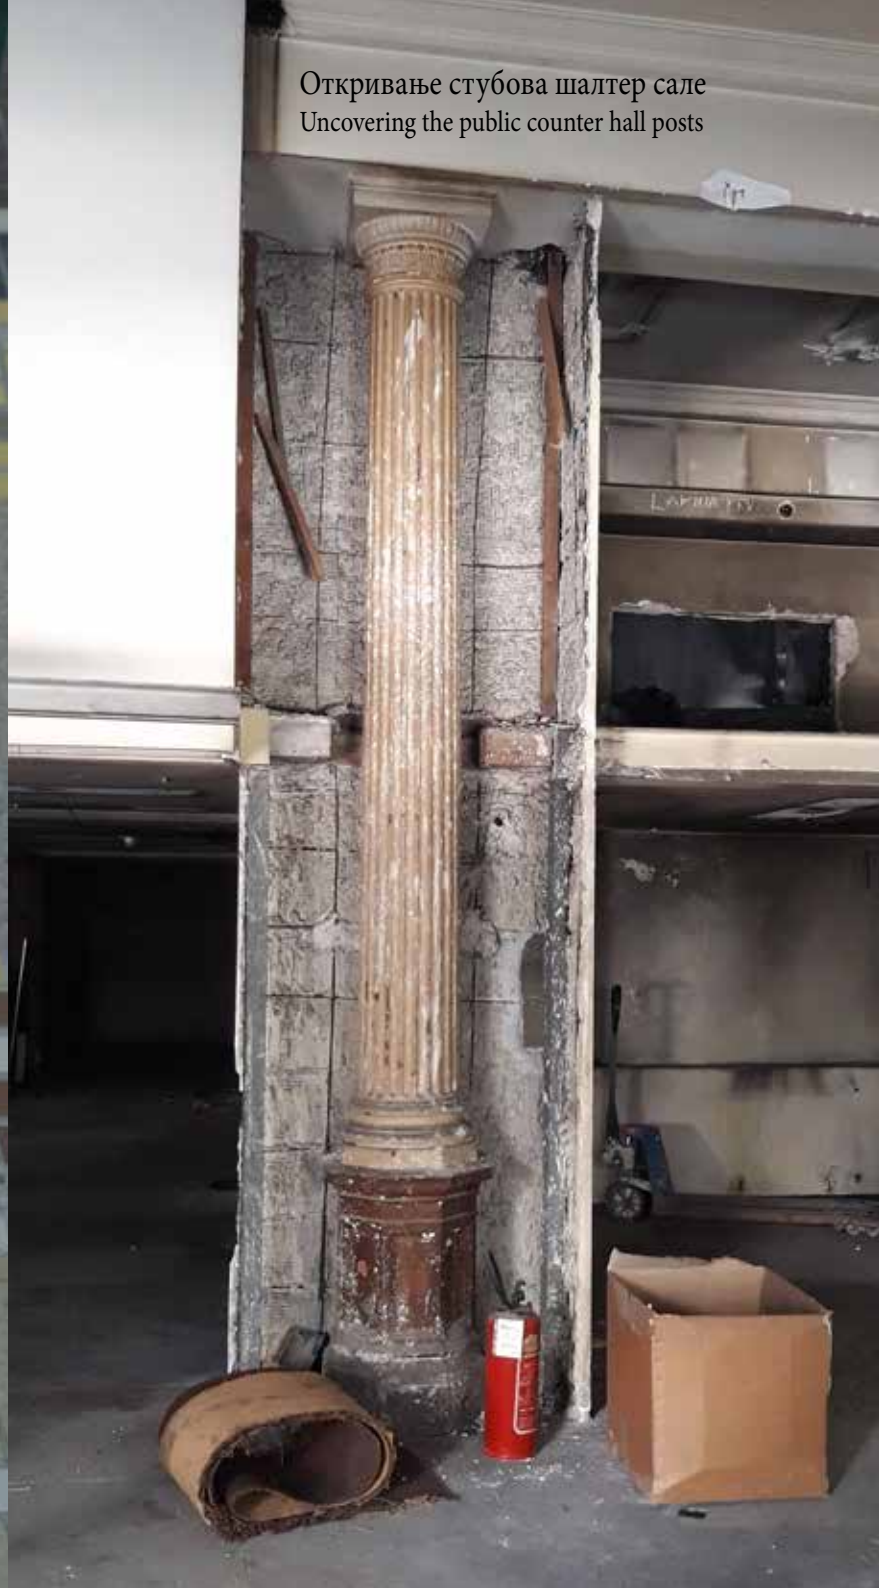
Откривање стубова шалтер сале  
Uncovering the public counter hall posts

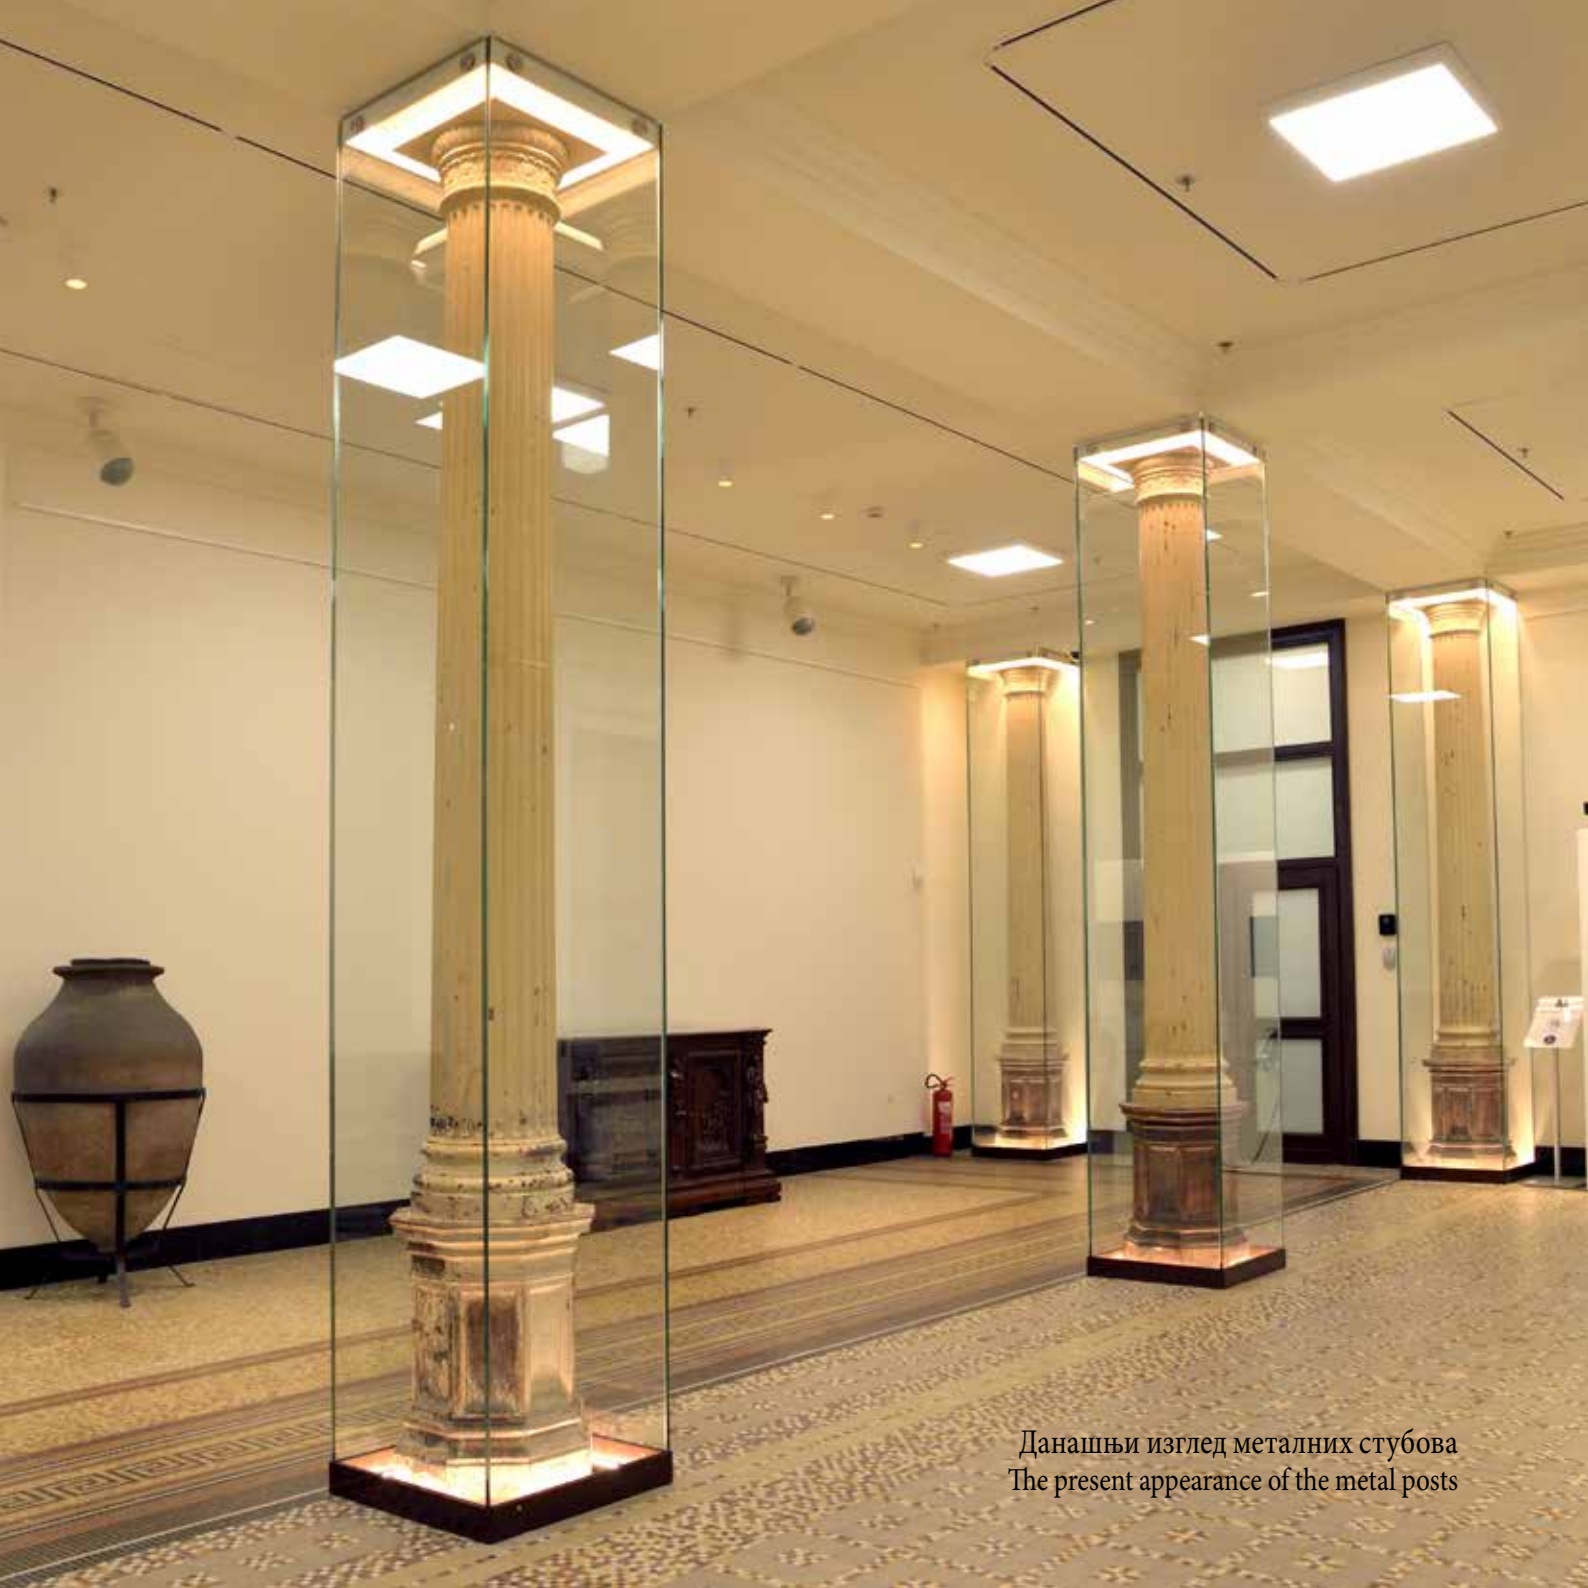
Данашњи изглед металних стубова  
The present appearance of the metal posts
