ЗВОНИМИР ЗЕКОВИЋ

САБОРНА ЦРКВА У БЕОГРАДУ
– КОНЗЕРВАЦИЈА И РЕСТАУРАЦИЈА
ЗИДНОГ СЛИКАРСТВА

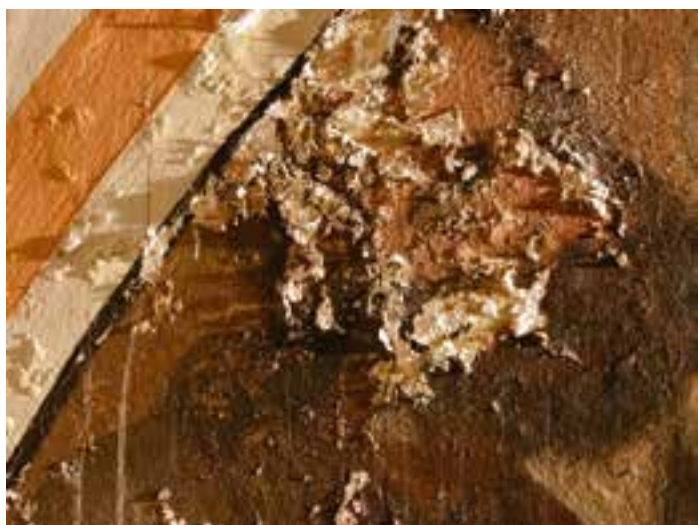
Сл. 1. Снимак накнадног провлаживања из 1995, насталог од новог иродора влаге. Развој водљусианих површина бојеног слоја

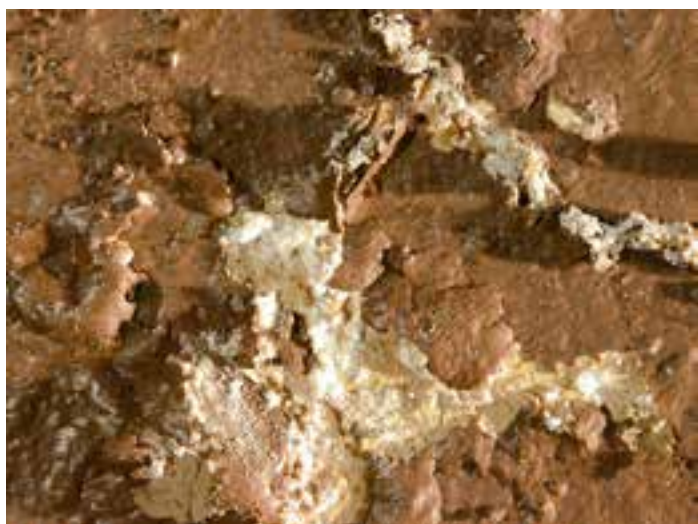
Сл. 2. Провлаживање из 1995. године, као последица новог иродора влаге. Јасно се види настајање наслага соли калцијум-сулфата испод бојеног слоја и његово љусицање

Fig. 2 Flaking paint layer caused by calcium sulphate salts depositing under it as a result of damp penetration in 1995

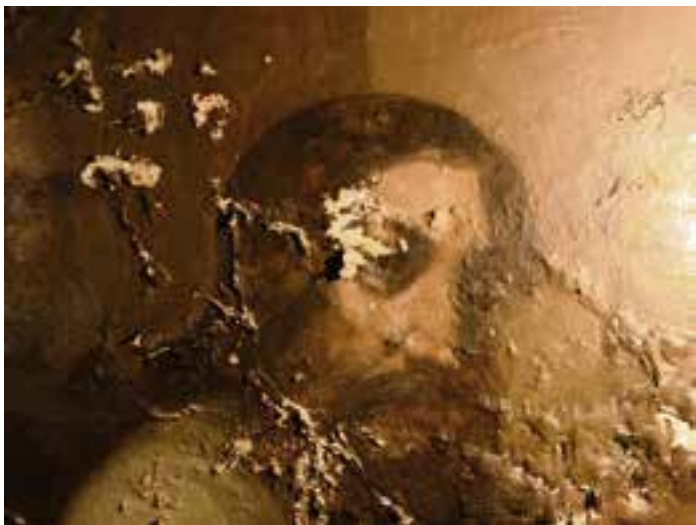
Сл. 4. Одвајање бојеног слоја од грунда носиоца. Прво је финим шпирцима убризгано везиво изнад бојеног слоја, а поштом пречишћено под преликом

Бојени слој је морао бити сачуван у највећој могућој мери, због чега смо омекшавали подљуспани слој различитим растварачима, а затим га фиксирали. Показало се да је ово могуће извести наношењем раствора *Мовилиша ДМБ* на полеђину подљуспаног бојеног слоја, који је уједно коришћен и као фиксатив.

Поступак се спроводио тако што је одређена површина прскана помоћу сликарских распршивача (*air brush*), воденим раствором *Мовилиша* концентрације 1:6 или 1:4, а затим је прекривена *мелинекс* фолијом. После 15 до 20 минута, површина је „пеглана“ гуменим ваљцима, а затим је фолија склоњена. Уклањање вишка фиксатива пажљиво је вршено алкохолом, одмах након скидања фолије, чиме је додатно потенцирано пенетрирање, а након сушења, сваки траг фиксатива обрисан је алкохолом. Уколико није постигнут потпун ефекат

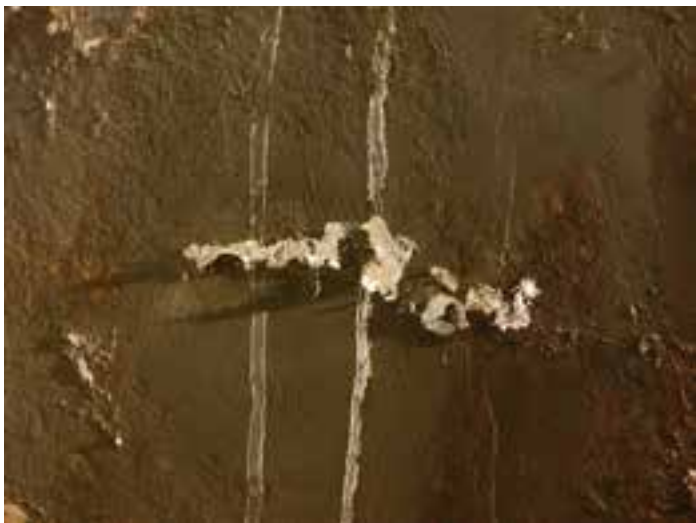
Сл. 5. Почетни процес ефлоресценције, чишћење и одвајање бојеног слоја

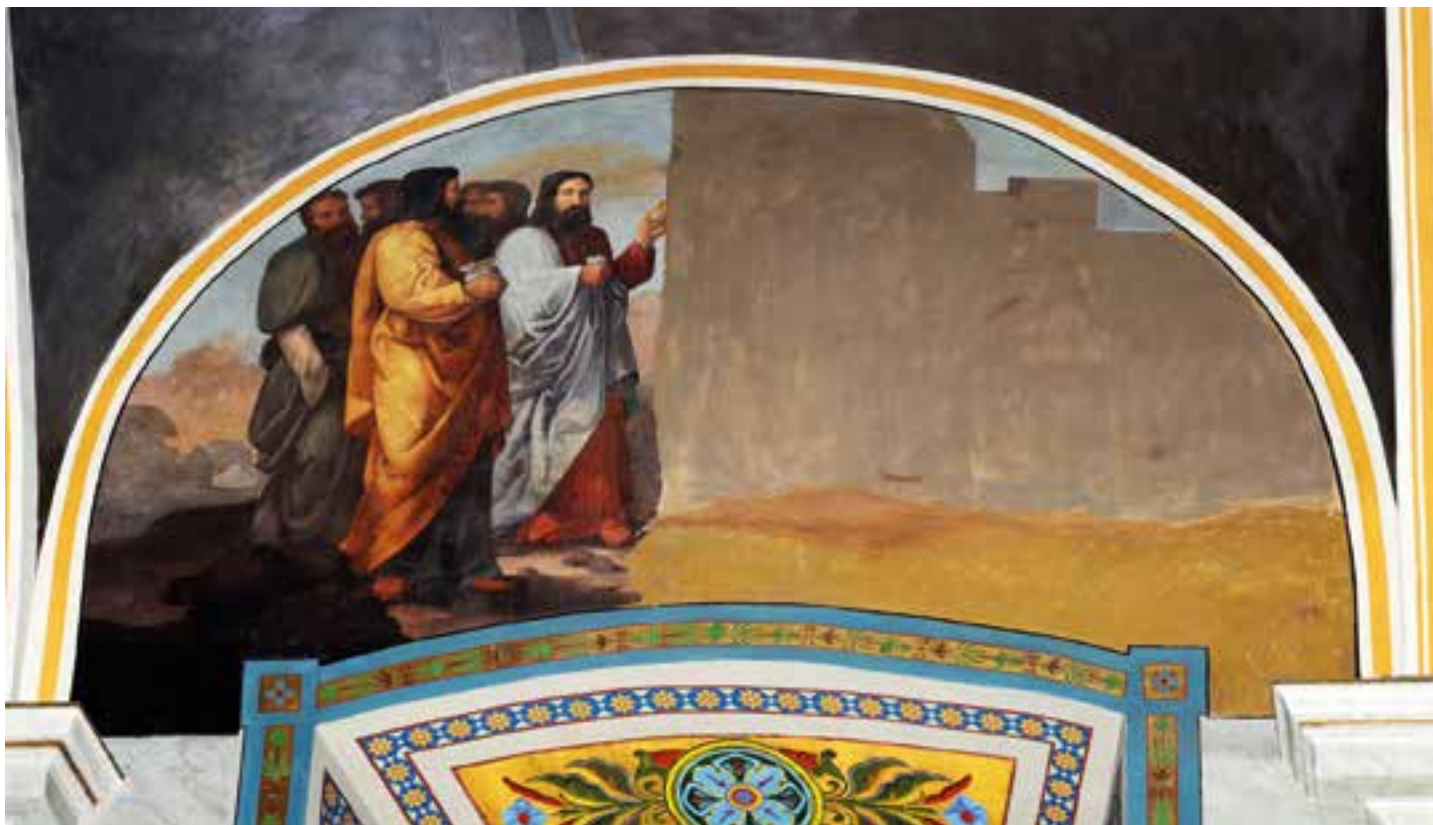
Сл. 7. Композиција „Погајше цару царево, а Боју Божије“, у ниши изнад њрозора с јужне стране цркве, била је толико оштећена да није могла да се реконструише

Fig. 7 “Render unto Caesar...” depicted in the niche above the window on the south side of the church was damaged beyond restoration

Ретуши су извођени уз помоћ сачуваних цртежа Димитрија Аврамовића. Рестаурирани су готово сви детаљи на композицијама, осим на композицији у лунети изнад прозора *Подајте цару царево а Боју божије*, за коју није било података, иако су љубазношћу професора др Миодрага Јовановића тражени и у архивама Беча. На композицији се сада јасно види рестаурирани источни део и западни, који је само тониран, јер није било никаквих података за рестаурацију. Рестаурацију је омогућило успешно пеглање подљуспаних површина, што је умногоме умањило њихову непрепознатљивост.
