Зоран Јаковљевић

ДВА ПРИМЕРА РЕСТАУРАЦИЈЕ ФАСАДА

ЗГРАДА У УЛ. СРПСКИХ ВЛАДАРА бр. 8
И ЗГРАДА ТЕХНИЧКИХ ФАКУЛТЕТА,
БУЛЕВАР РЕВОЛУЦИЈЕ бр. 73

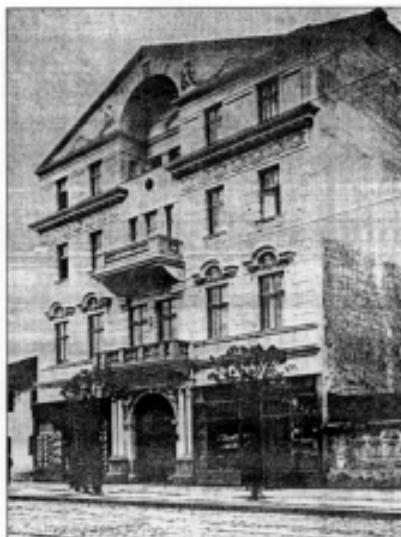
1

1. Фотографија зграде Ж. Гашинца
снимљена 1922. (из док. ЗЗЗСКБ)

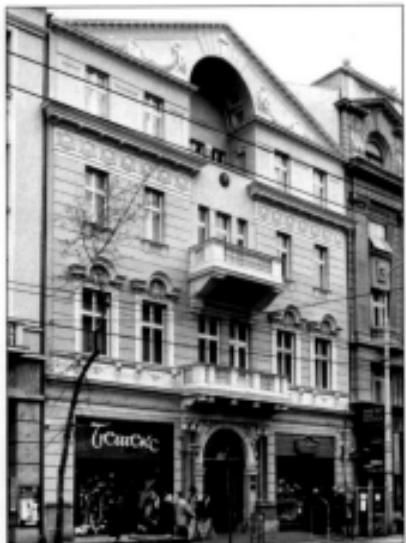
2

2. Фотографија фасаде
после реставрације

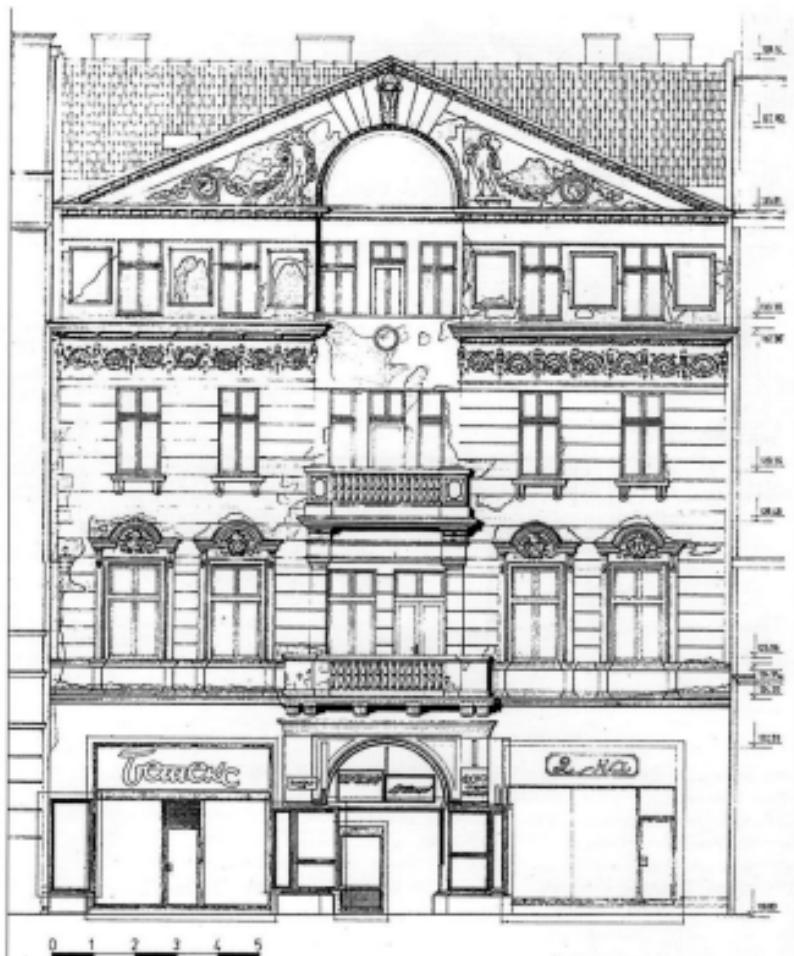
План I

Затечено ставе фасаде пре
конзерваторске интервенције.
Цртеж арх. А. Јаковић.

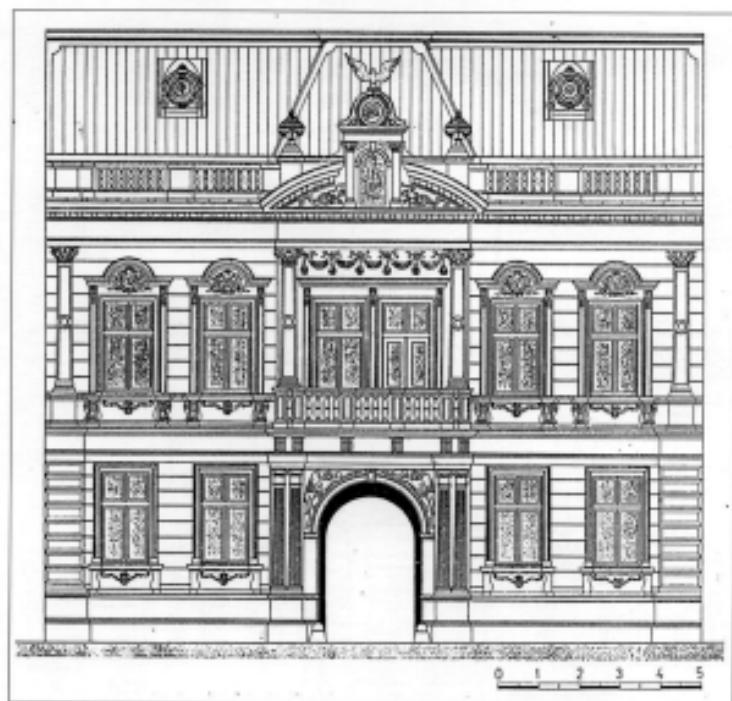
План II

Реституција фасаде преко
фотодокументацији. Израдио
арх. З. Јаковљевић и
арх. техн. О. Стојановић

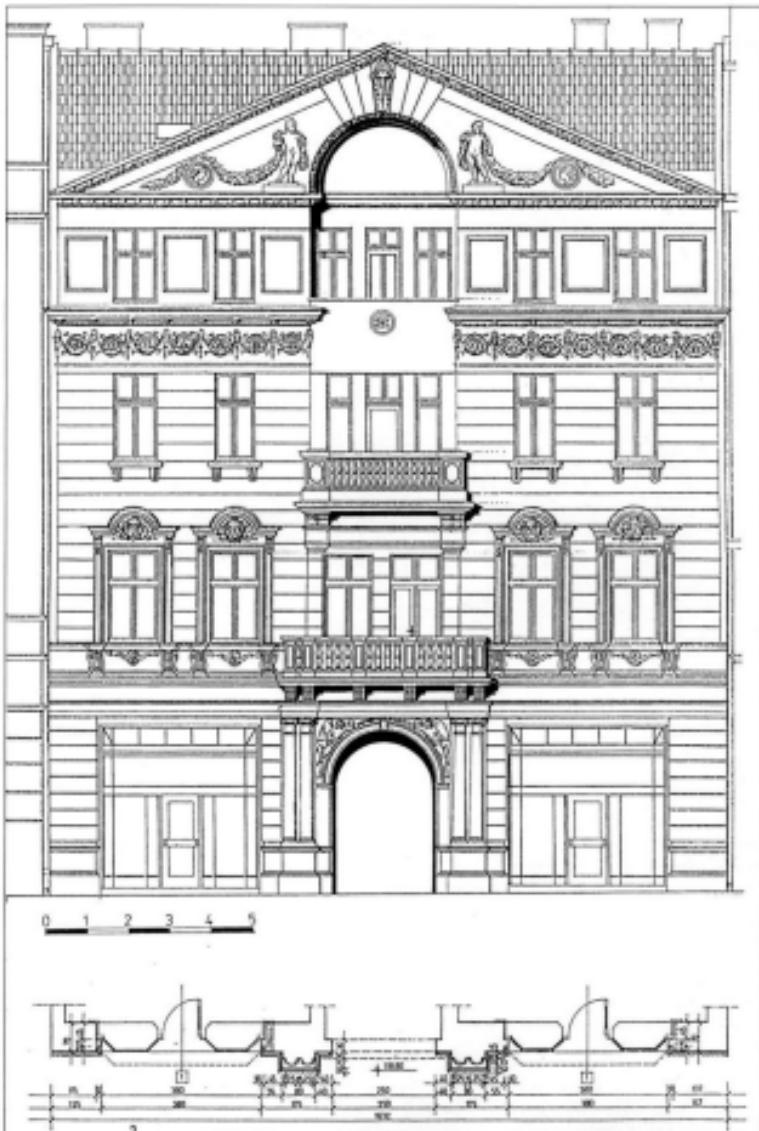
План III

Пројекат санације и реставрације
фасаде, пројектант
арх. З. Јаковљевић и
арх. А. Јанковић

Конзерваторским пројектом предвиђена је рестаурација фасаде и враћање њеног изгледа пре 1922. године, што значи да се обнављају сви декоративни елементи улазног портала: стубови и њихови поста-

менти, фигуре Икара, као и балконска ограда, балконске конзоле и пластика парапетних зидова првог спрата.

Рестаурација свих декоративних елемената и фигура извршена је на основу детаљних конзерваторских цртежа. Моделе скулптура Икара, успесно су рестаурирали студенти Применеве академије.⁷

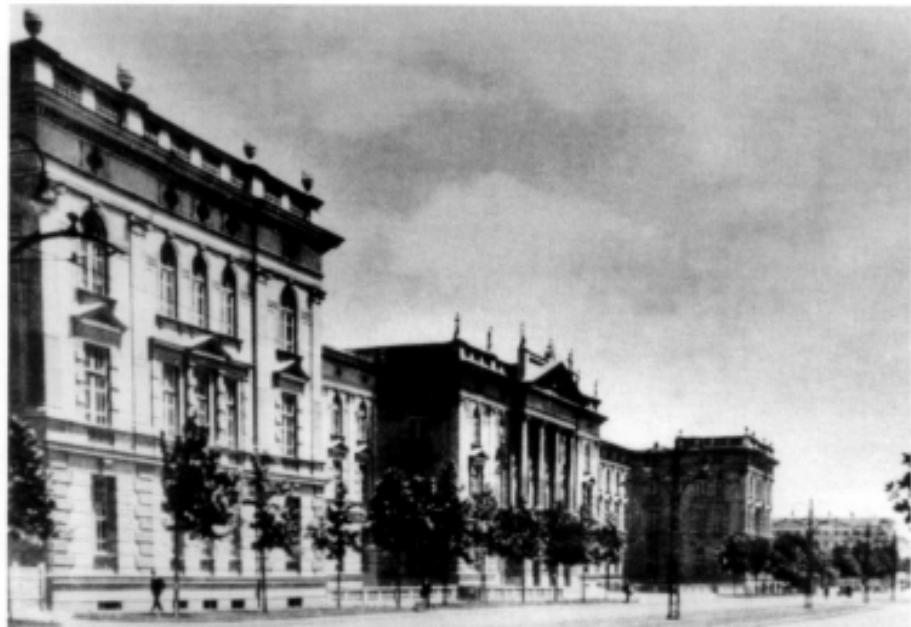
3 Зграда Техничких факултета –
снимак 1930. године

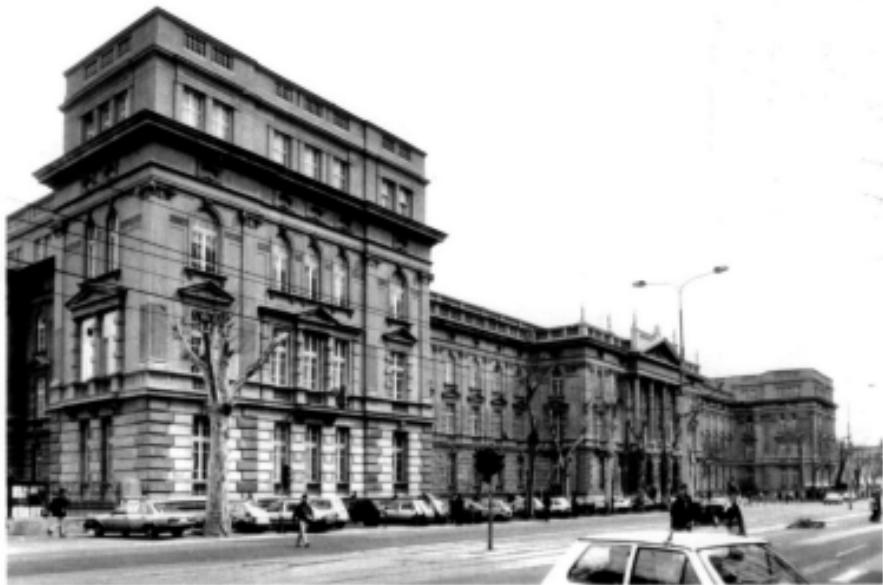
4. Фотографија зграде после рестаураторских радова

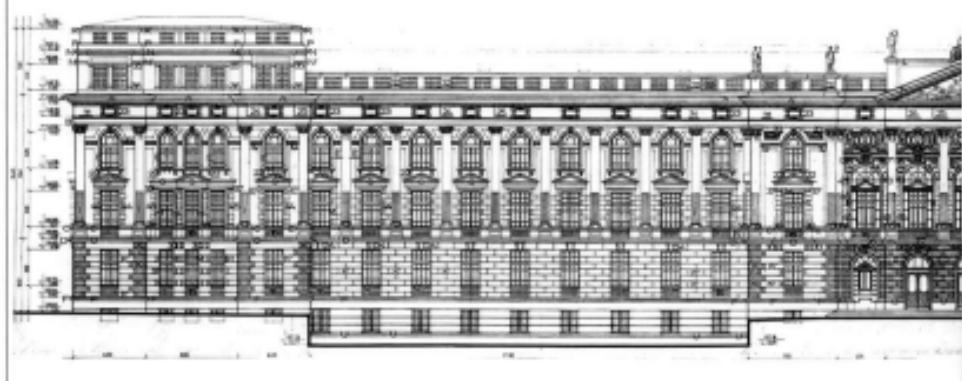
План IV

Центријални ризалит зграде Техничких факултета. Пројекат реставрације фасаде и скулптуре на ступци. Пројектант арх. З. Јаковљевић, сарадник арх. А. Јанковић

На главној фасади под вештачким каменом прво је предвиђено чичићење слојева ватрене прашине и нескирањем, а потом „крчињем“, односно рестаурација свих оштећених површина и детаља у вештачком камену, који мора бити истог састава, боје и начине обраде. За рељефну пластичку и профилсане венце вештачка камен је „срчани“ адитивим који повећавају чврстину и кохерентност материјала.

Код рестаурације комадних елемената стапи дол мораје имати арматуру и анкере, од бетонског гвожђа 0.8–10 mm. Комадна пластика је изливана у калупима који су претходно узeti са неоштећених профила и рељефних детаља или, тако, са ретушираних делова, као што је то био случај са склопурома. Ово склопу постављене су радије платформе да би квадри конзерватори извршили најлошију рету-

ширање у гипсу, а потом излилији ка-
лупе из више делова – „штилка-
форми“. Нова рестаурирана склопу-
тута изведена је, одливавши у веш-
тачком камену, у атлемену, а потом
пренета на традиционалне и постав-
љена на своје пробити места.¹¹

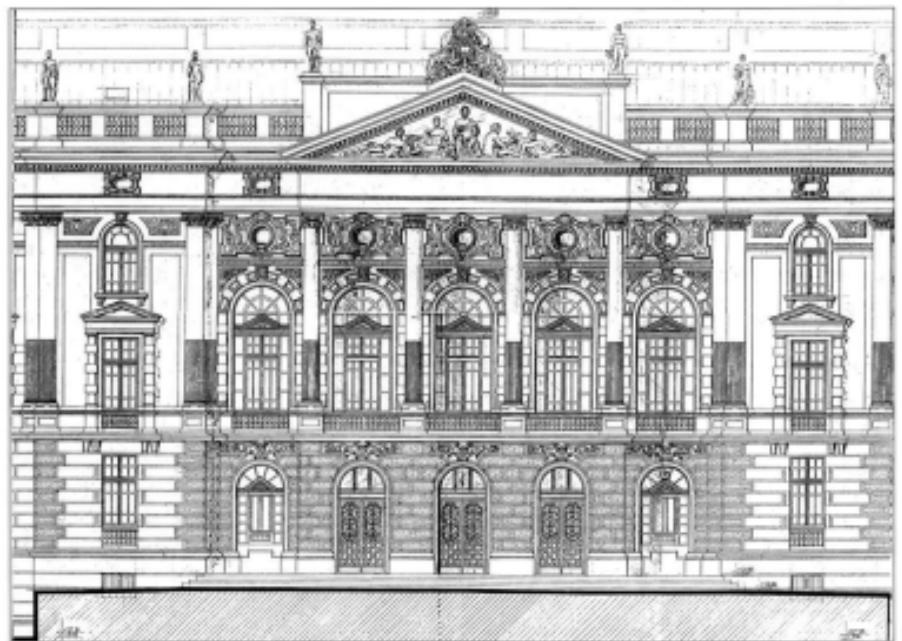
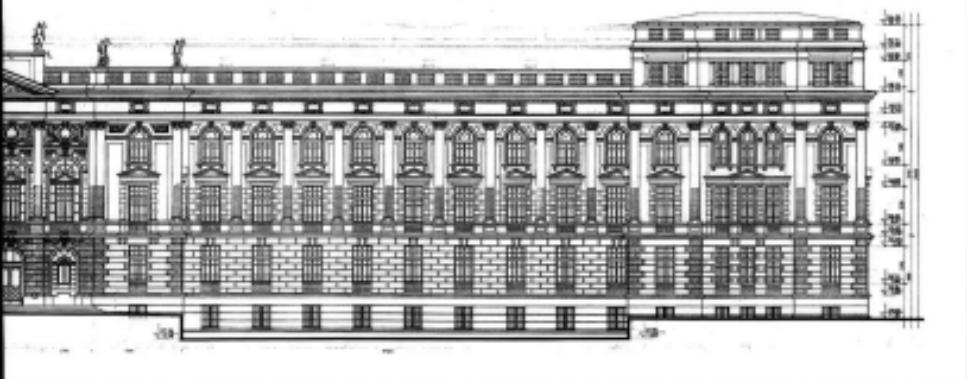
План V

Општији поглед главне фасаде зграде Техничких факултета – пројекат реставрације
