*Радојка Божовић-Лойнич*

## РЕСТИТУЦИЈА „САЛЕ МИРА”

## RESTITUTION OF THE HALL OF PEACE IN BELGRADE

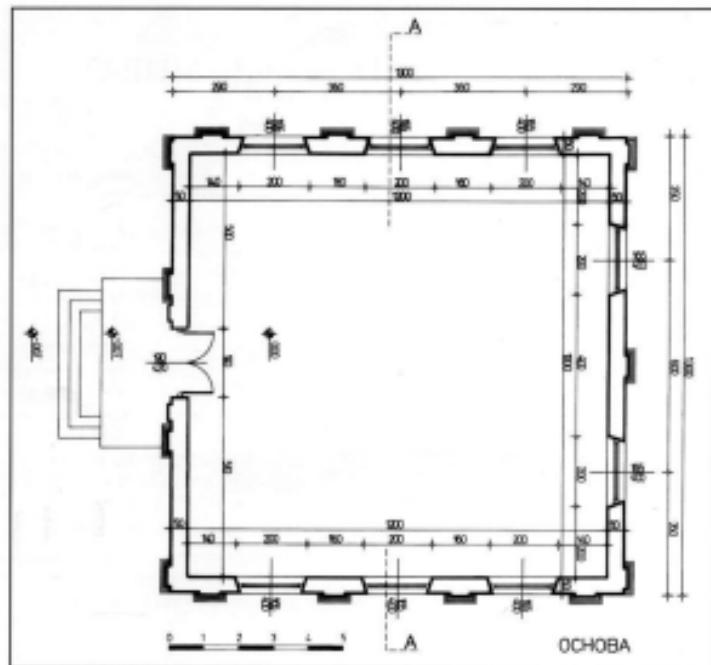
**План I** Рестаурација Салме  
Мира – основа,  
пројектант арх.  
Р. Божковић

Темељи су тракasti, ширине 117, а висине 28 центиметара, односно четири реда опеке у кречном малтеру који се с обе стране стпеноасто увлаче за по 9 центиметара. Сачувани су у потпуности по целом обиму. Дубина темеља у односу на постојећи ниво пода саде износи 198 центиметара.

Зидови су дебљине 45 центиметара издани спеком старог формата у кречном малтеру. Бочни су сачувани у оригиналној висини са мањим препрекама у довој зони. Прозорски отвори, по три са сваке стране, су полуокружни, без луба, ширине 165 центиметара свака, а 200 центиметара унутра. Ово проширење прозорских отвора према унутрашњем простору равновремено је изведено и на лучном делу. Прозори су у основи трапезастог облика, а распоређени су на бочним фасадама симетрично у односу на осу фасаде, односно и на прозор у оси, па међусобном одстојању које по димензијама одговара ширини прозора. Са спомене стране видно платно између прозора подељено је на три јединака дела, по 65 центиметара, од којих средњи чини пиластер који за 7 центиметара излази из ранији видног платна. Са унутрашње стране објекта нису најевнији трагови пиластера, јер су због недостатка скеле саодјава била могућа само у довој зони која је претрпела не-

Зид задње фасаде сачуван је само у темељима. На основу мерења унутрашњег простора утвђено је да је основа квадратног облика, димензији 12 x 12 метара, са висином просторије 7,80 метара, мерено од коте постојећег пода биоскопске сале, па се овим потврђују подаци из писаних извора.

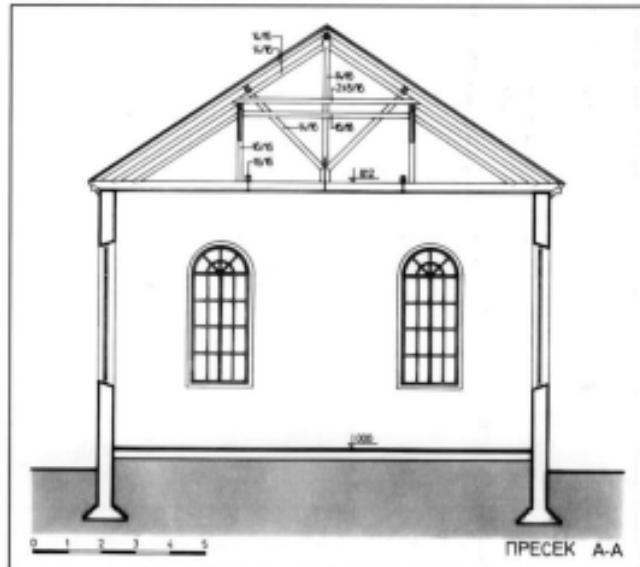
**План II** Пројекат рестаурације  
Сале Мира – пресек

Кровна конструкција је дрвена и представља комбинацију просте и дојне вештаље. У највећем делу је оригинална, временом подухватана и очувана конструкцијно више или мање успешно. Рогови димензија 14/16 центиметара ослањају се на склене чаке засеком од 2

центиметра, на које рожњаче по целој ширини, а у таванице пресека 23/25 центиметара ужљебљене су којим чепом висине 2 центиметра. Преко рогова постављене су летве и бибер дрвен машинске производње. И летве и дрвен припадају некој од фаза преправке и доградње објекта.

Плафонска конструкција састоји се од летава димензија 3/5 центиметара прикудањим ексерима за таванице са доне стране на међубобном одстојању од 1 центиметар. Преко летава прикудана је једнострукка трска плафон омалтерисан кречним малтером. Цела плафонска конструкција је оригинална.

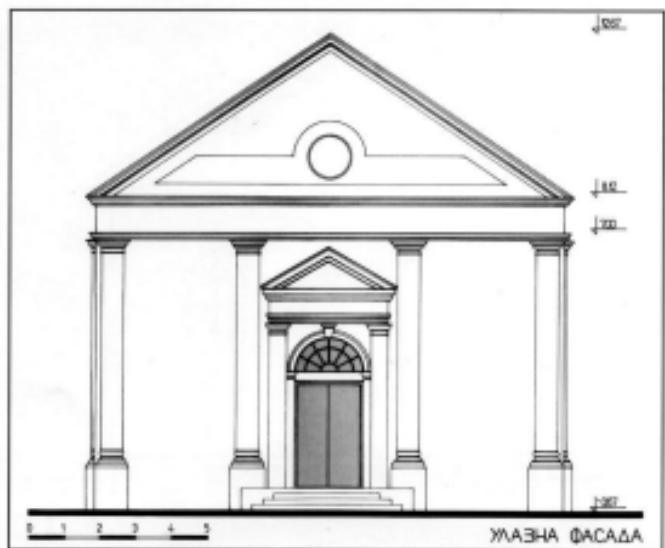
III

**План III** Рестаурација главне фасаде; пројекат арх.  
Р. Божовић

Зид предње фасаде претпостављају је веће грађевинске интервенције, па је углавном сачувано његово оригинално језеро и извероватиће у целој дебљини зида угасне траке ширине по 2 метра. На овим тракама вероватно би се нашли трагови пиластера, али су накалост зидова

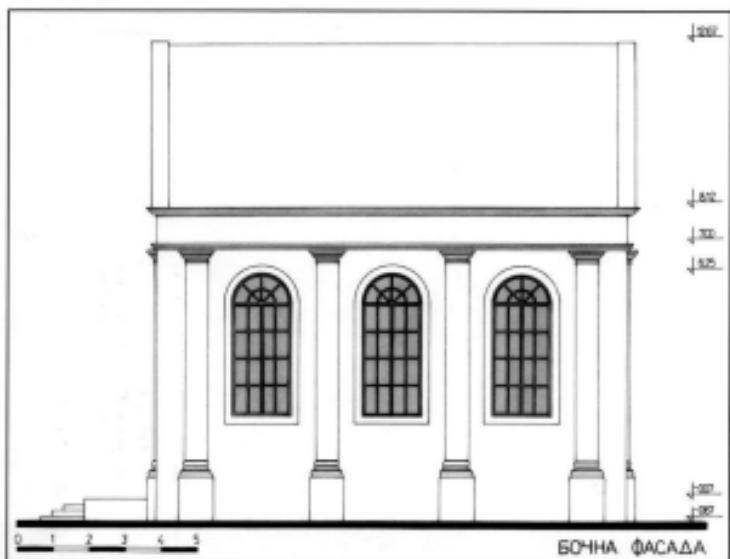
IV

**План IV** Рестаурација бочне фасаде

Кроз прозорске отворе на бочним зидовима са обе стране утврђена су по два челична посача T 28 на 140 центиметара испод темена прозорског лука. Ови посачи подухватали су зидну масу и омотајући веће препреке у лесвој зони услед којих није очувана оригинал-

Пиластри су равно малтерисани, а завршавају се капителом испод подеоног венца. Висина капитела је 22, а дебљина 21 центиметар. На 9 центиметара испод капитела на пиластру изведен је по-луктурски венчић.
