Љубинко Драгићевић
Михаило Рашумовић

ПРИМЕНА ПОЛИМЕРА У РЕСТАУРАЦИЈИ КАМЕНИХ ПОВРШИНА И ИЗРАДИ НОВИХ УМЕТНИЧКИХ ДЕЛА

Приказани су резултати утицаја бутадиен-стиролног латекса на својства портланд-цемента и цементних малтера. Утврђено је да се својства портланд-цемента и цементних малтера у значајној мери побољшавају додатком овога полимера. Та побољшана својства нарочито се манифестишу код постојаности у води, отпорности на дејство мраза, чврстоћама на притисак и савијање, адхезији, где додатак овога полимера побољшава наведена својства код очврслих малтера и бетона. У раду су приказане композиције које су коришћене за консолидацију и рестаурацију мермерних плоча којима је обложен фасада храма св. Ђорђа (Задужбина краља Петра I Карађорђевића) на Оplenцу: санација пукотина, пломбирање оштећених површина камена, рестаурација недостајућих делова мермера и др.

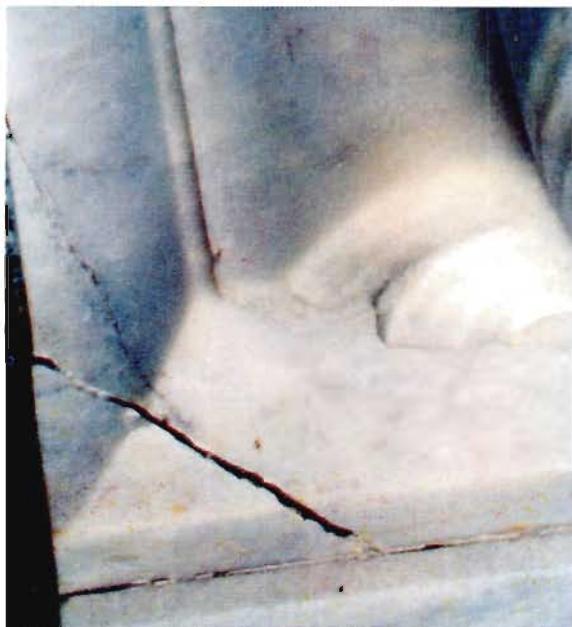
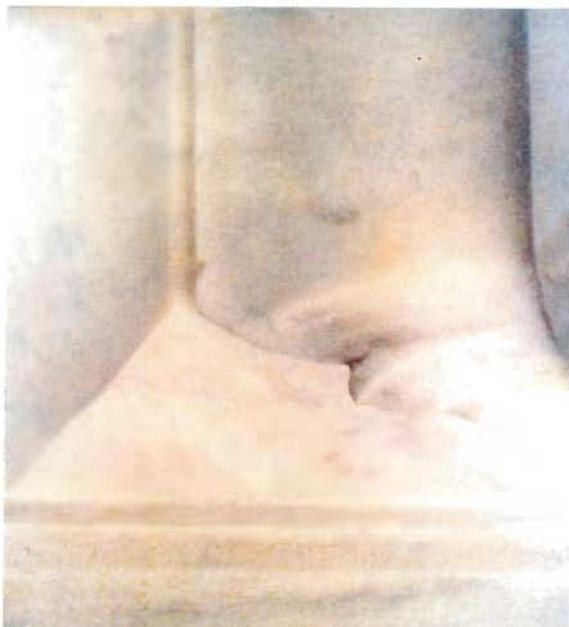
Сл. 2. Мермерни блок — подножје крста — храм св. Ђорђа пре и после рестаурације

На сл. 2 приказано је стање мермерног блока у подножју крста храма св. Ђорђа пре и после обављених радова према описаном поступку.

1 mm од висине блока. Затим је сачекао дан-два да мешавина очврсне. Са мешавином бутадиенстиролног латекса, белог портланд-цемента („Полицем“) и одговарајућим минералним бојама попуњен је остатак, али тако да нанести слој буде „старији“ од површине камена за 0,5-1 mm. На крају, ручним полирањем, усклађена је структура напете површине са структуром постојећег камена. За компоновање мешавина коришћен је бели портланд-цемент и мермерни агрегат гранулације до 1 mm у запреминском односу 1:2, а додато је и 10% „Полибета“ рачунато на тежину цемента. Карактеристике полимер-цементног малтера којим је вршено попуњавање пукотина су:

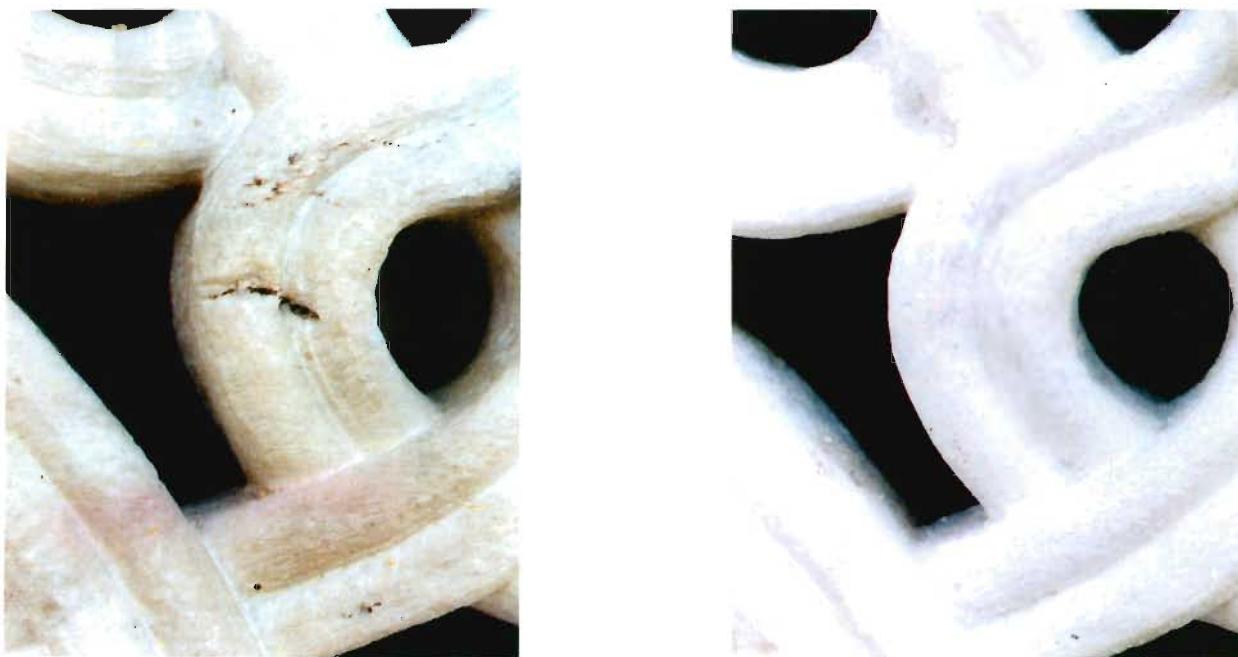
Сл. 3. „Кратерасна“ оштећења на мермерној плочи – храм св. Ђорђа пре и после рестаурације

На сл.3. приказано је стање оштећених површина мермерних плоча на фасади и украсним

деловима розета, пре и после обављених радова према описаном поступку.

За рестаурацију „кратерастих“ оштећења дубине до 5,0 mm коришћен је полимер — цементни малтер код којег је гранулација мермерног агрегата износила до 1,0 и 2,0 mm што је зависило од дубине „кратера“. Пломбирање површинских оштећења овим материјалом вршено је до нивоа нижег за око 0,5 mm од површине мермерног блока. После неколико дана изведена је завршна обрада са „Полицемом“ (течна: прашкаста = 1:2) али тако да је нанети слој за око 0,5 mm „старији“ од површине камена. Овај слој је колористички усклађен са површином камена, а брушењем и полирањем (ручна обрада) обе површине (стара и нова) су доведене у структурни склад.
