Радојка Божовић-Лойичић
Марко Поповић

САВСКО ШЕТАЛИШТЕ СА ВЕЛИКИМ СТЕПЕНИШТЕМ НА КАЛЕМЕГДАНУ

THE SAVA PROMENADE AND THE GREAT STAIRWAY

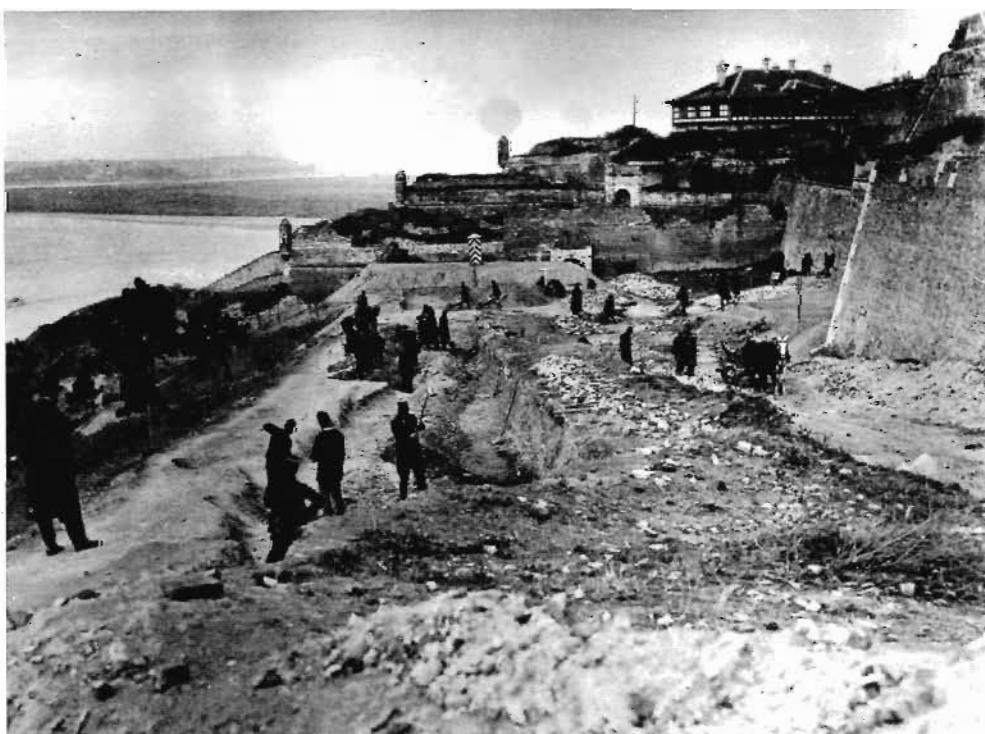
Сл. 1. Савско шеталиште – и очештак
радова, 1927. године

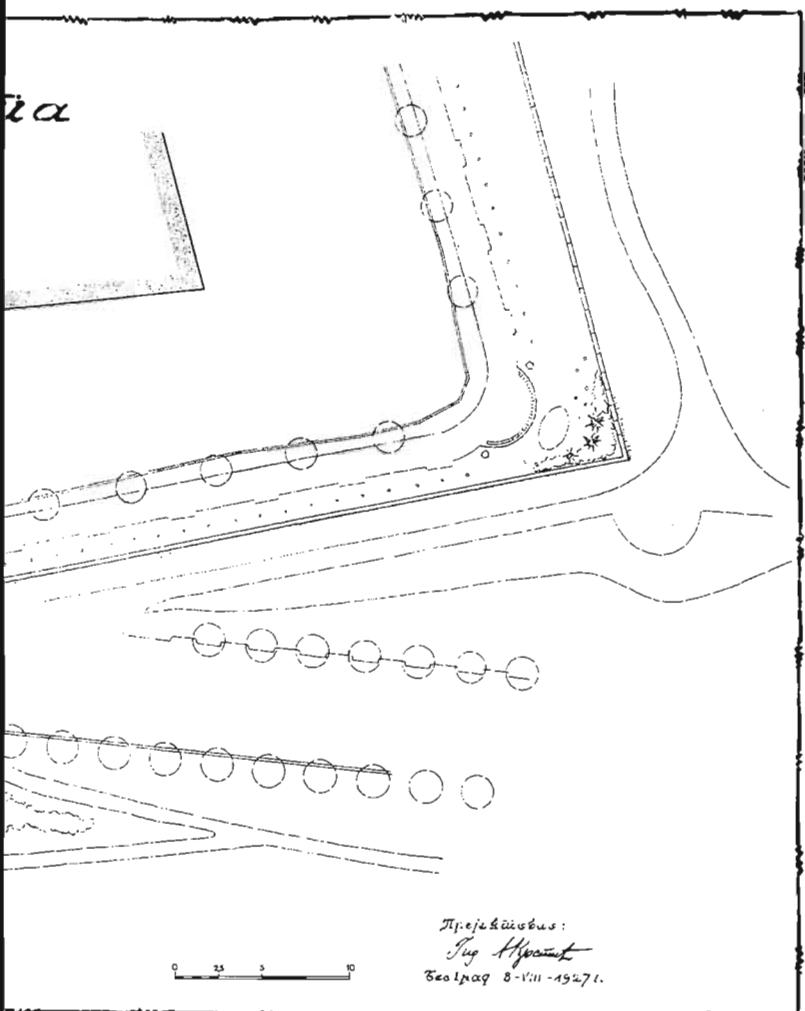
План 1. Пројекат савског шеталишта –
ситуација, идејно решење
арх. А. Крстића 1927. године

Идејни пројекат за ове радове дело је арх. Александра Крстића, дугогодишњег шефа одсека за паркове при Општини града Београда. На сачуваној копији ситуације у размери 1:200, из августа месеца 1927. године, може се јасно уочити основна Крстићева замисао.² Између старог, горњег савског шеталишта и новопројектованог доњег, услед знатне висинске разлике, предвиђено је монументално степениште раздвојено са два правоугаона подеста. У наставку замишљен је широк плато са подзидом према падини, који би се образовао нивелисањем затечених фортификација, односно засипањем тврђавског рова и рушењем скривеног пута са делом гласије. Као завршни елемент према равелину Краљ капије био је предвиђен повишен плато као нека врста видиковица. Ради лакшег прилаза горњоградској капији, да би се избегао некадашњи пролаз кроз равелин неподесан због стазе у знатном нагибу, а потом степеница, Крстић је предвидео нову комуникацију на насыпу уз Југозападни бедем Горњег

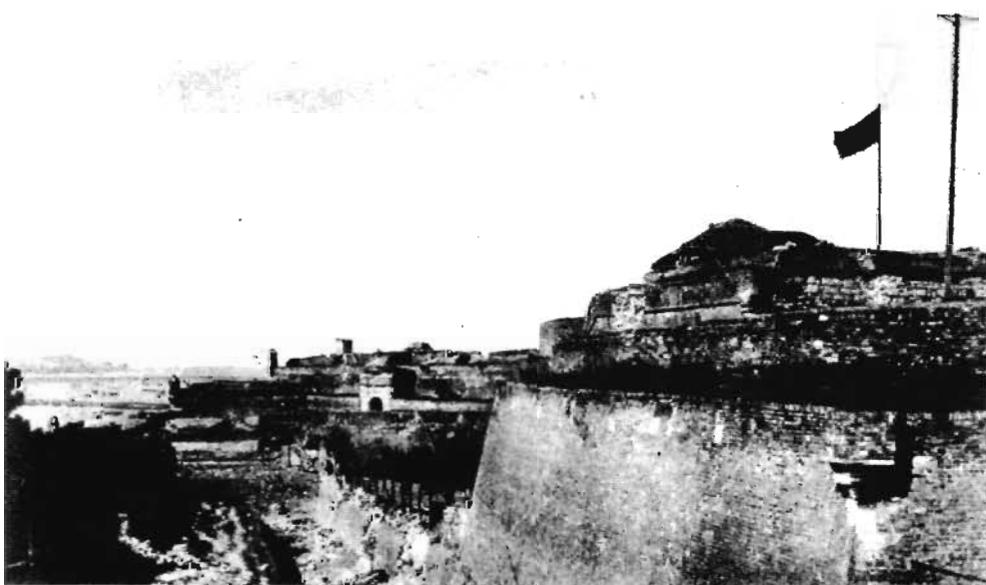
Сл. 2. Југозападни фронти горњег града
пре изградње шеталишта

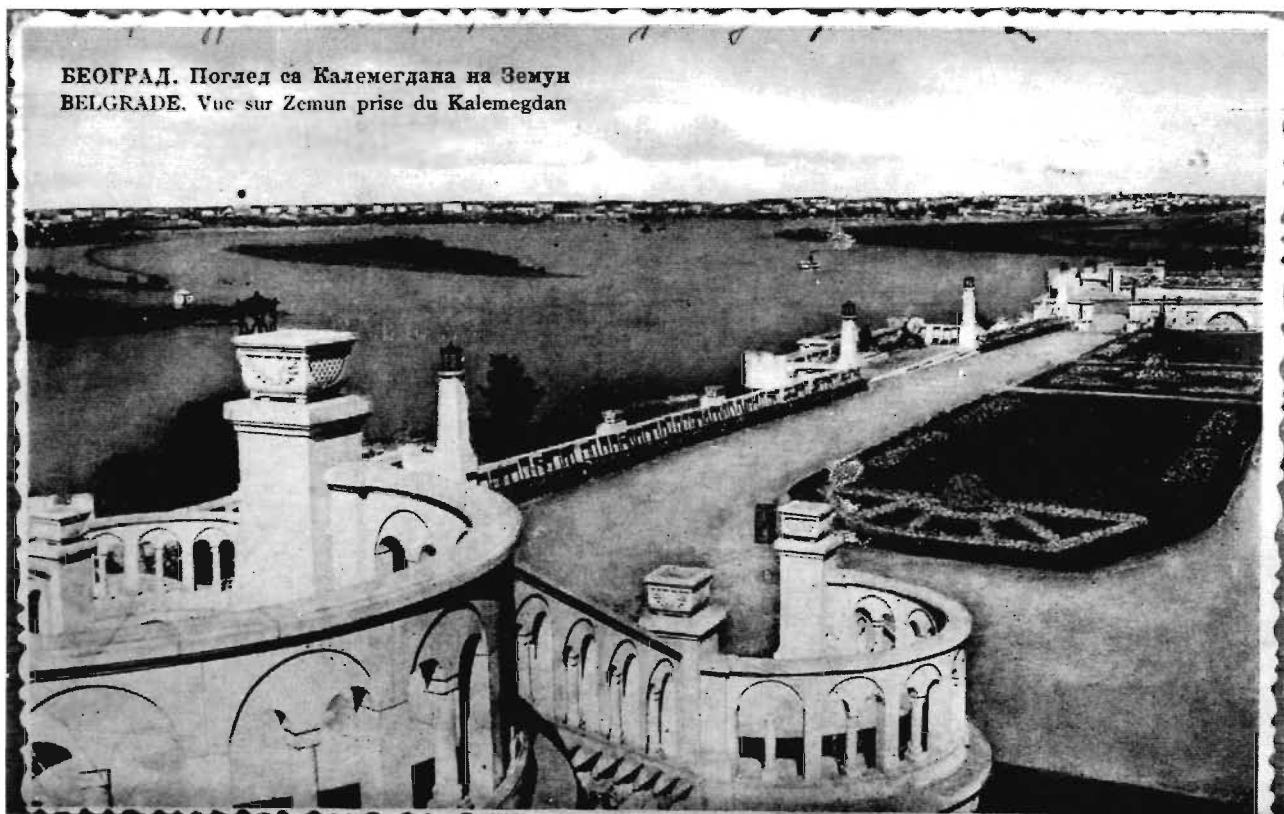
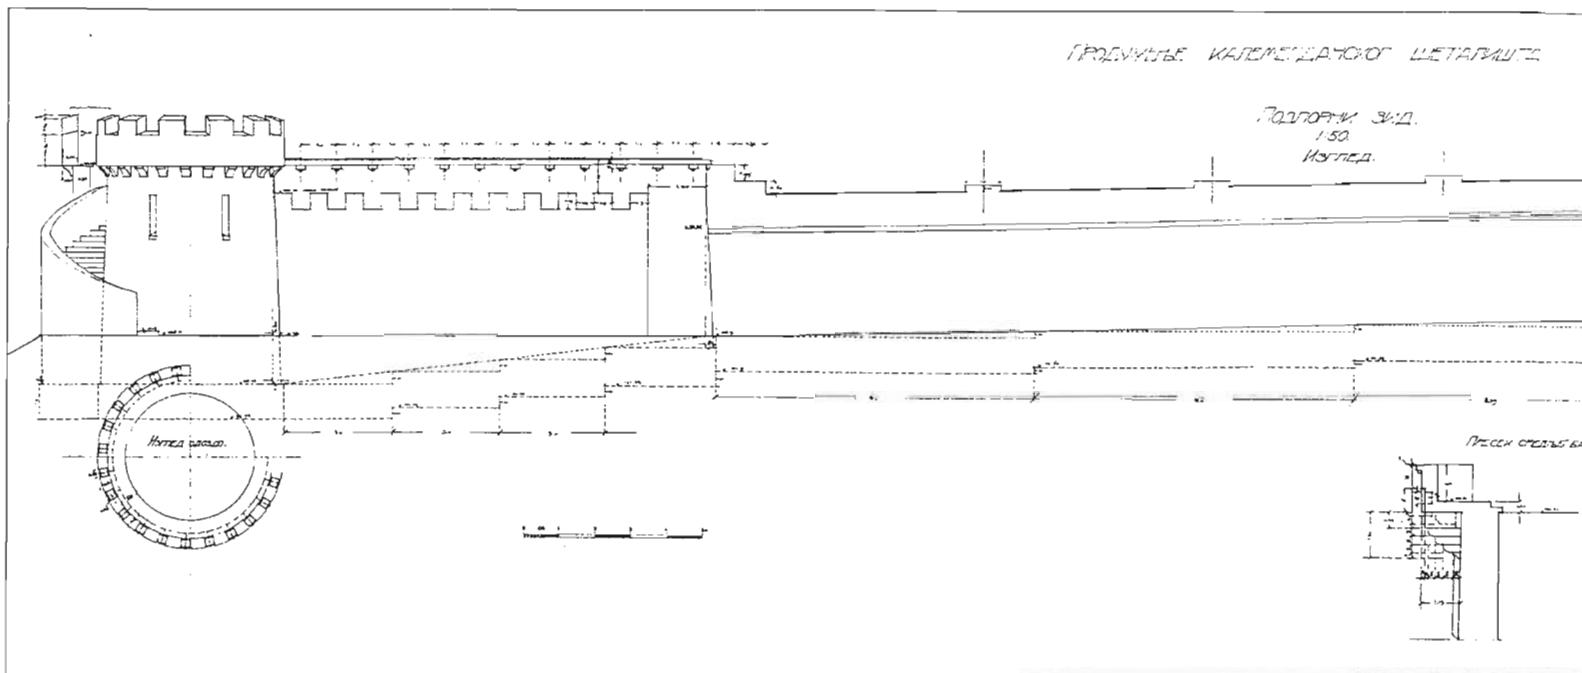
План 2. Савско шеталиште – јоћи-
йорни зид време пројектију инж.
Г. Ковачевског, 1928. година
(дешава изгледа)

У односу на Крстићев идејни пројекат Коваљевски је декоративно уобличио подзид новог шеталишта. Централни декоративни мотив представља део истурен у виду видиковца, који је на средини проширен профилисаним масивним конзолама. И на угловима видиковца замишљена су кружна конзолнна проширења са оградом у виду зубаца, као реминисценцијом на тврђавску архитектуру. Сличан кружни конзолни балкон био је планиран и на углонајом делу подзида према степеништу. Иначе, цео подзид требало је градити од обрађених камених квадера сложених у редове са веома уским спојницама. На горњој површини масивне и не-

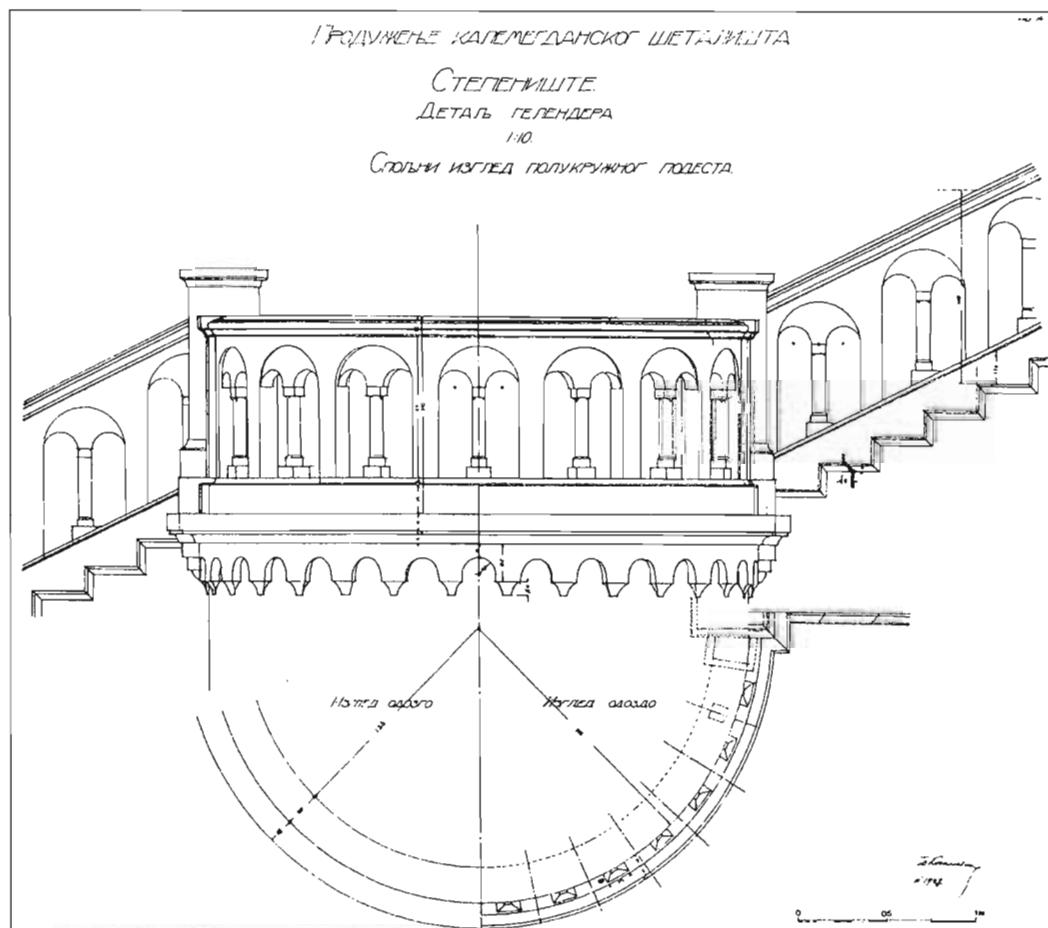
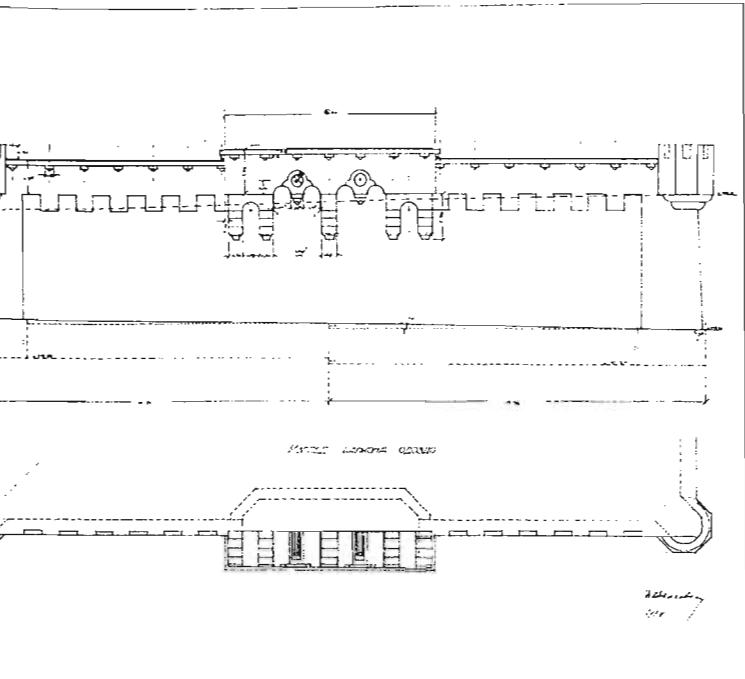
План 3. Бело стејенишиће на савском
шеталишту – дешава ограде
подесна време пројектију
Г. Ковачевског

Држећи се основних замисли арх. А. Крстића, Коваљевски је пројектовао репрезентативно троделно степениште са два подеста, којима је додао полукуружна проширења што је допринело монументалности целине. Ограда степеништа, моделована у духу романике и српско-византијских традиција, била је рашиљена низом бифора постављених на обострано профилисан сокл. Рукохват ограде замишљен је као једноставан елемент са двосливним одводом воде на горњој површини. На почетку и завршетку сваког степенишног крака били су предвиђени масивни ступци квадратног пресека једноставне профилације завршени равном плочом. На три оваква ступца са стране према реци постављени су стубови осмо-

угаоног пресека са профилисаним базама и декоративно обрађеним капителима на којима су стајали фењери са лименим апликацијама у облику четворолиста. На осталим ступцима биле су предвиђене камене жардињере за цвеће са различитим клесаним орнаментима.

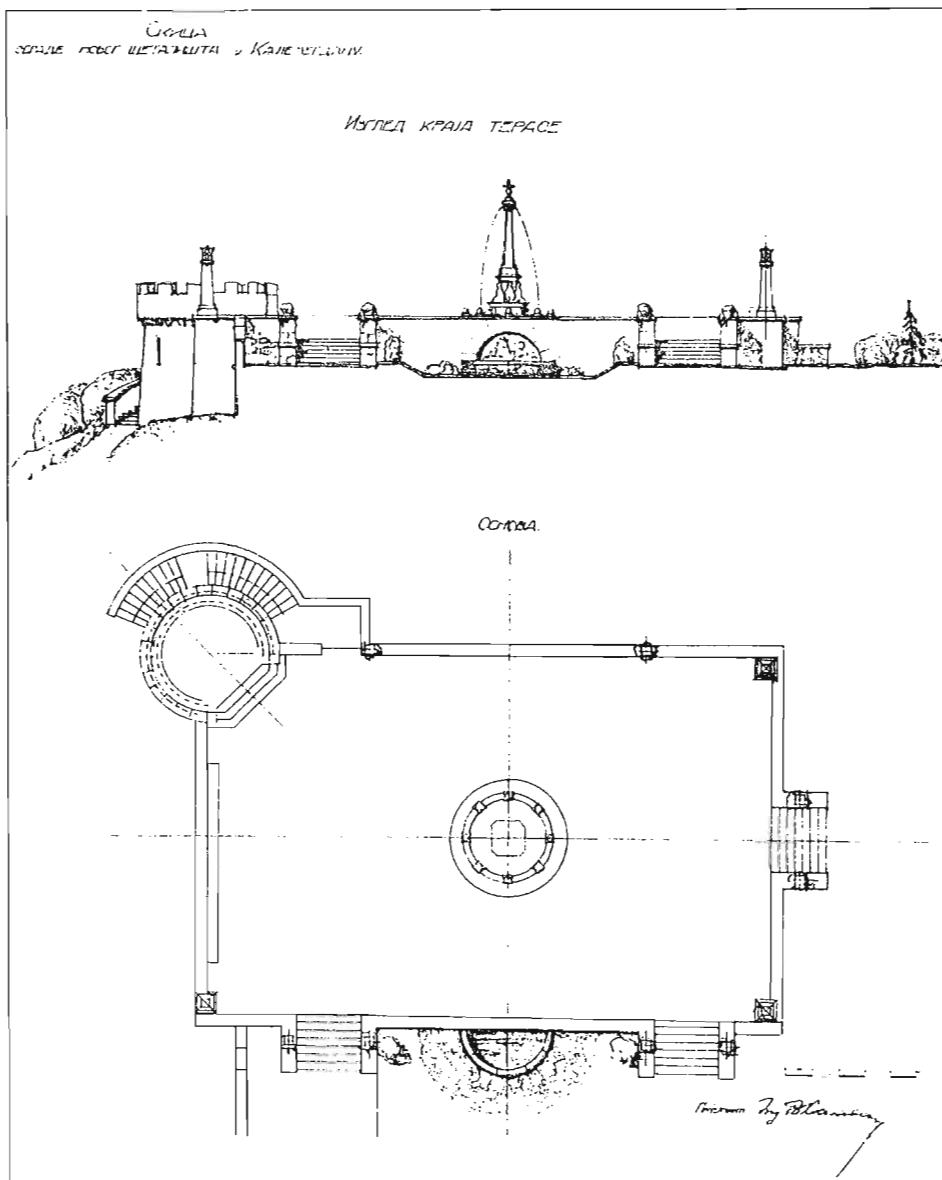
План 4. Савско шеталиште, детаљ завршног повишеног платоа – видиковца, време пројекта Г. Коваљевског 1928. године (основа и изглед)

буде издигнути плато – видиковач, повишен у односу на раван шеталишта за око један метар. Подзидан јаким потпорама, на свом западном углу био је ојачан једним постројењем у виду куле са зупцима, уз коју се радијално спуштало степениште према падини. У ниском подзиду ка самом новопројектованом шеталишту била су предвиђена два бочна степеништа са по седам степеника, а у средини полуокружна ниша са барељефом и чесмом. На горњој површини видиковца, у самом средишту, према замисли Коваљевског требало је подићи монументалну кружну фонтану са изливницима у виду лављих глава и високим декоративно обрађеним централним стубом. Било је такође предвиђено да се вода из ове фонтане одводним цевима прелива у нижи базен кроз чесму у подзиду.

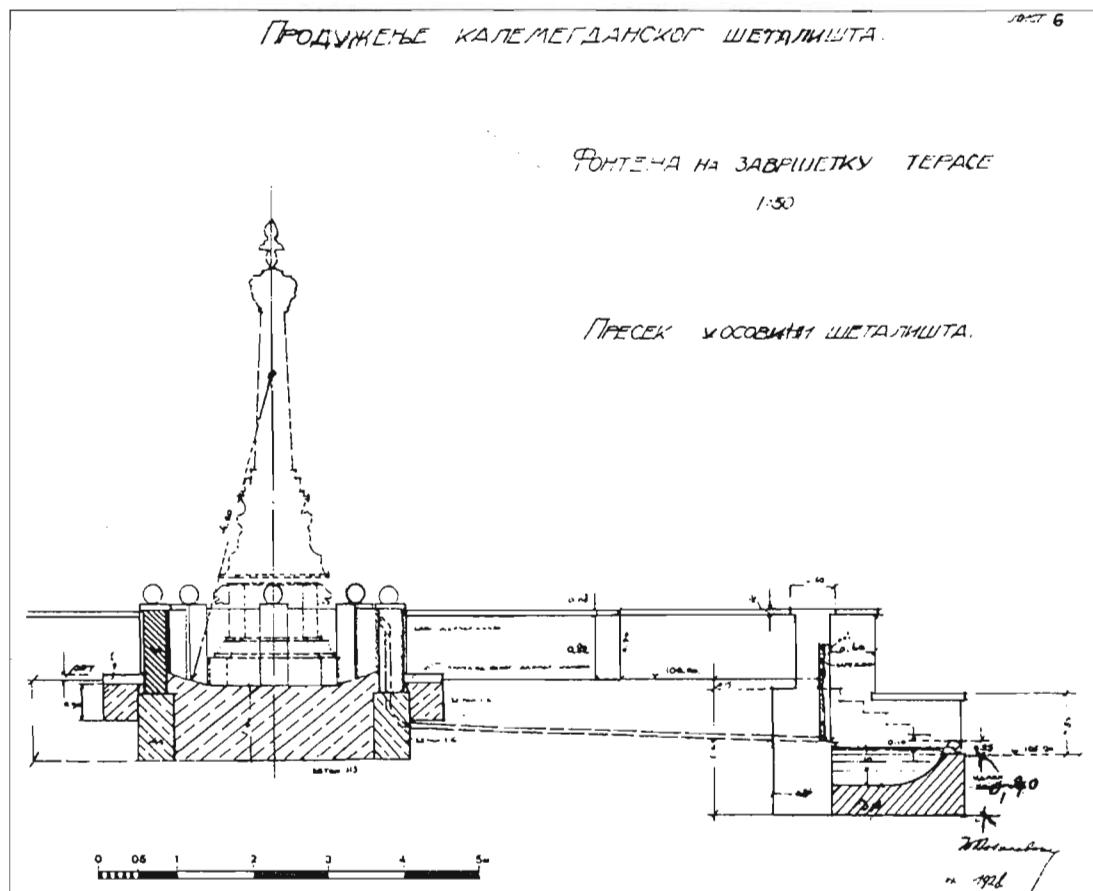
План 5. Савско шеталиште, фондана на Јовишиеном платоу – видиковцу, према пројекти Г. Коваљевског – пресек (није реализовано)

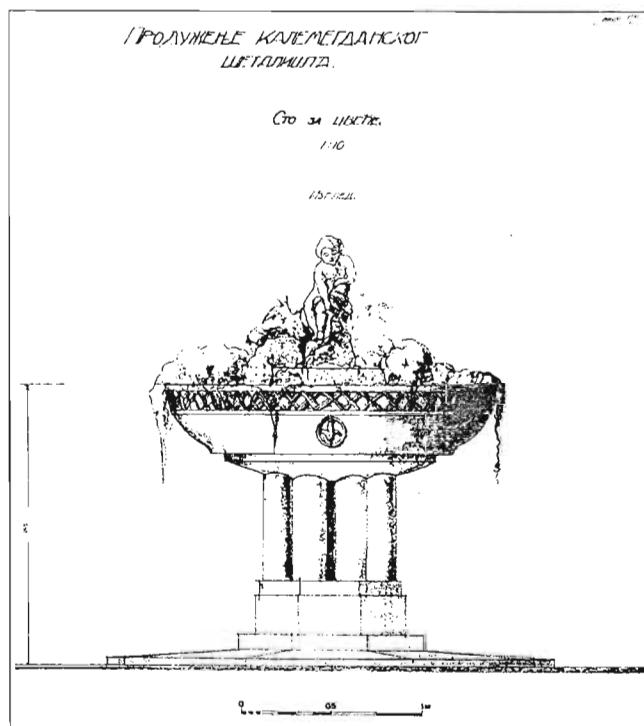
План 6. Савско шеталиште – сто за цвеће, према пројекти Г. Коваљевског (није реализовано)

Судећи према сачуваној пројектној документацији Г. Коваљевског, може се доста поуздано претпоставити да је центру средишње алеје био намењен „сто за цвеће” који је требало да буде клесан од камена у виду полукуружног реципијента постављеног на сноп стубића. У његовом средишту била је замишљена и фигура детета са врчем.

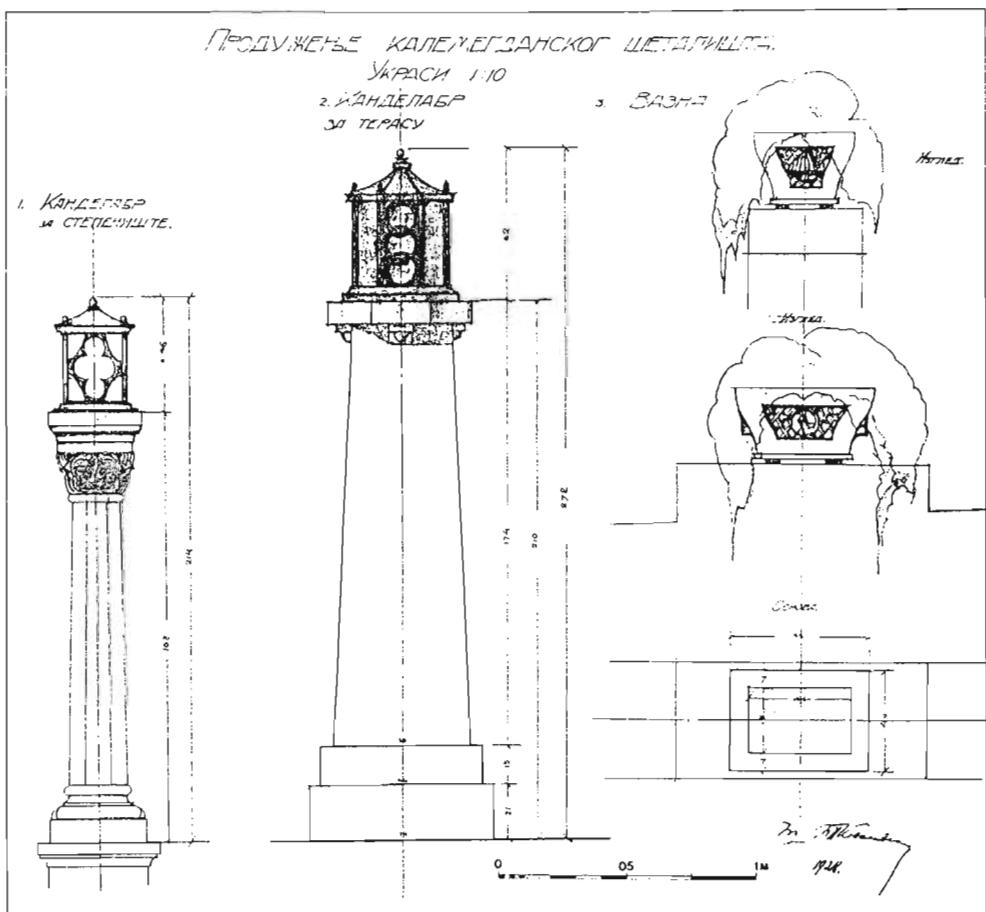
План 7. Савско шеталиште – детаљи канделабара и декоративна ваза са постаментом зида, према пројектиу Г. Ковачевског

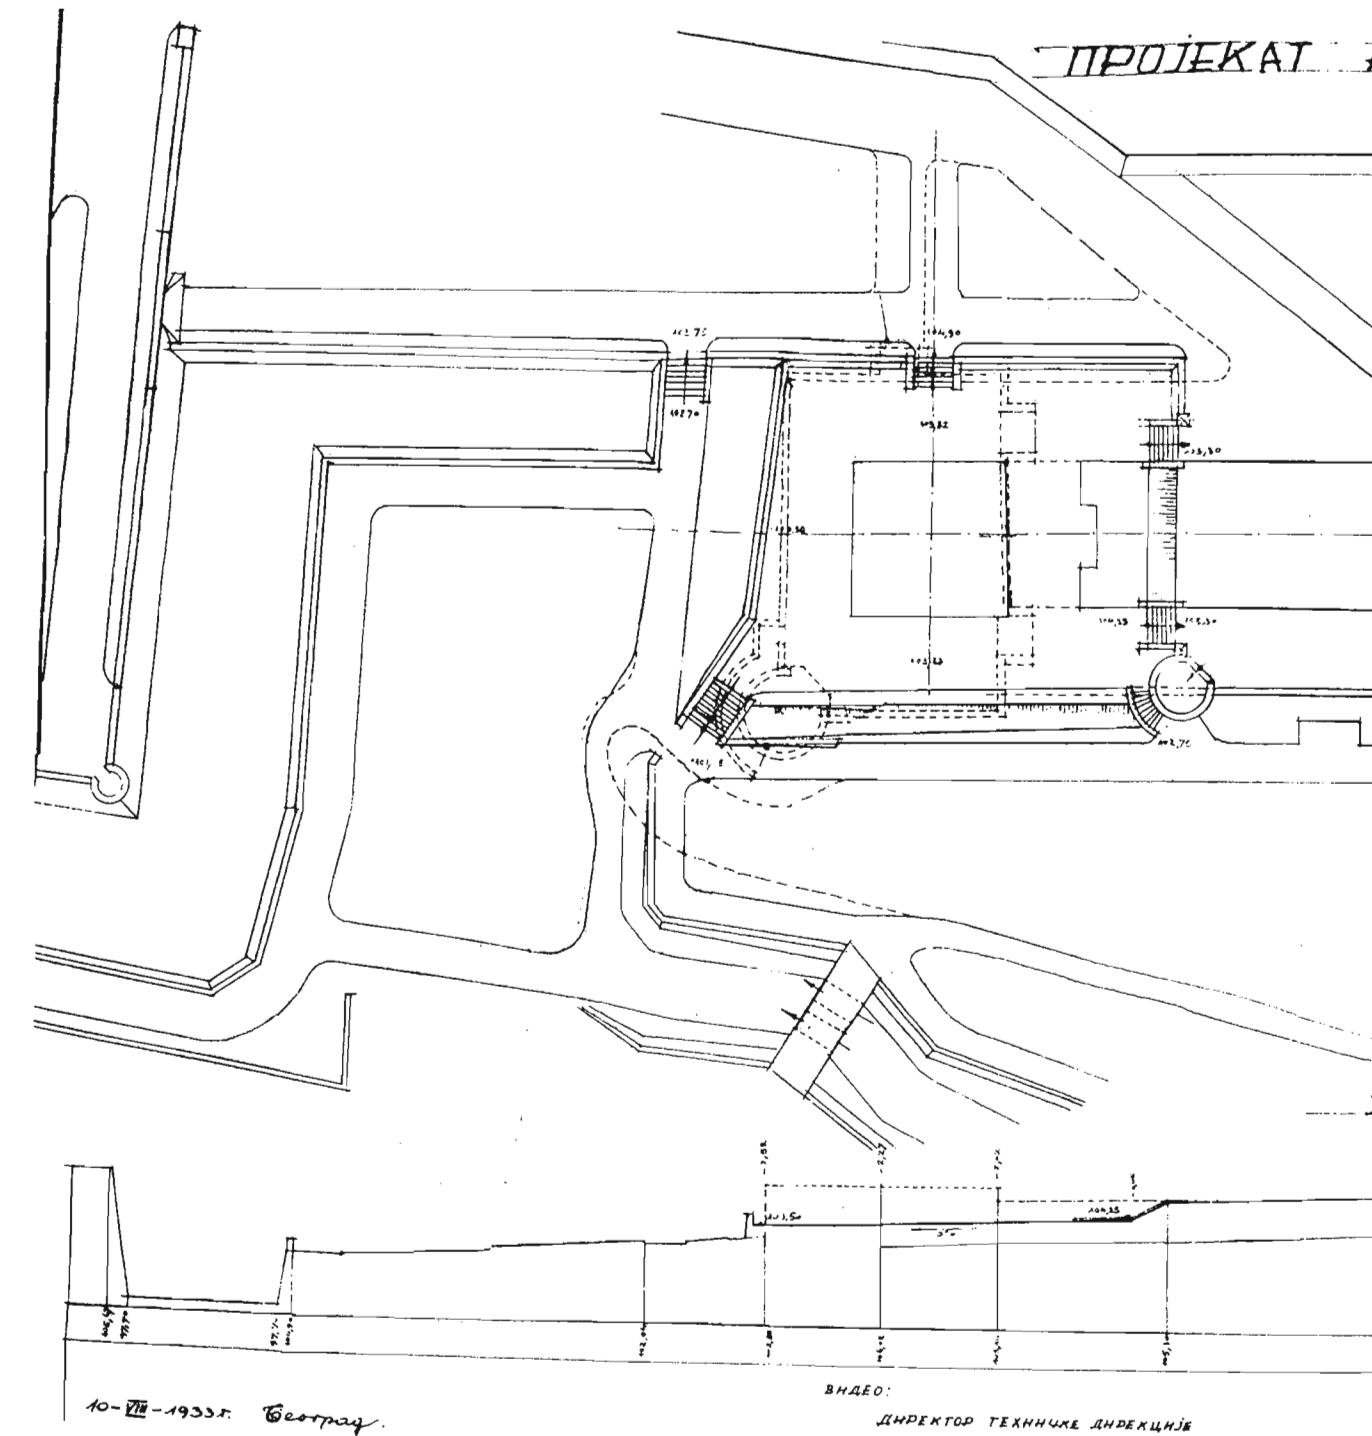
План 8. Савско шеталиште – идејно решење реконструкције завршне терасе време пројекту арх. А. Челебанбајева, 1933. година

Игром судбине неке од грешака које су почињене остваривањем пројекта А. Крстића и Г. Коваљевског убрзо су исправљене. Већ 1932. године архитекти А. Челпанбајеву, такође из одсека за уређење паркова, поверена је израда пројекта за реконструкцију новог савског шеталишта, која је подразумевала уклањање

повишеног завршног платоа – видиковца. Без расположиве документације тешко је поуздано закључити шта је био повод за ове нове обимне радове. По свему судећи у питању су били проблеми статичке природе. Завршни плато образован је депоновањем земље и шута на нестабилном терену који је већ у ранијим епохама био насыпан. На таквом терену тешко је било засновати стабилне подзиде на којима су се изгледа убрзо показале значајне пукотине. На једној од очуваних фотографија даде се уочити пукотина уз углонау кружну кулу са степеништем. Није искључено да је управо овај проблем арх. Челпанбајев својим пројектом требало да разреши. Према његовом пројекту

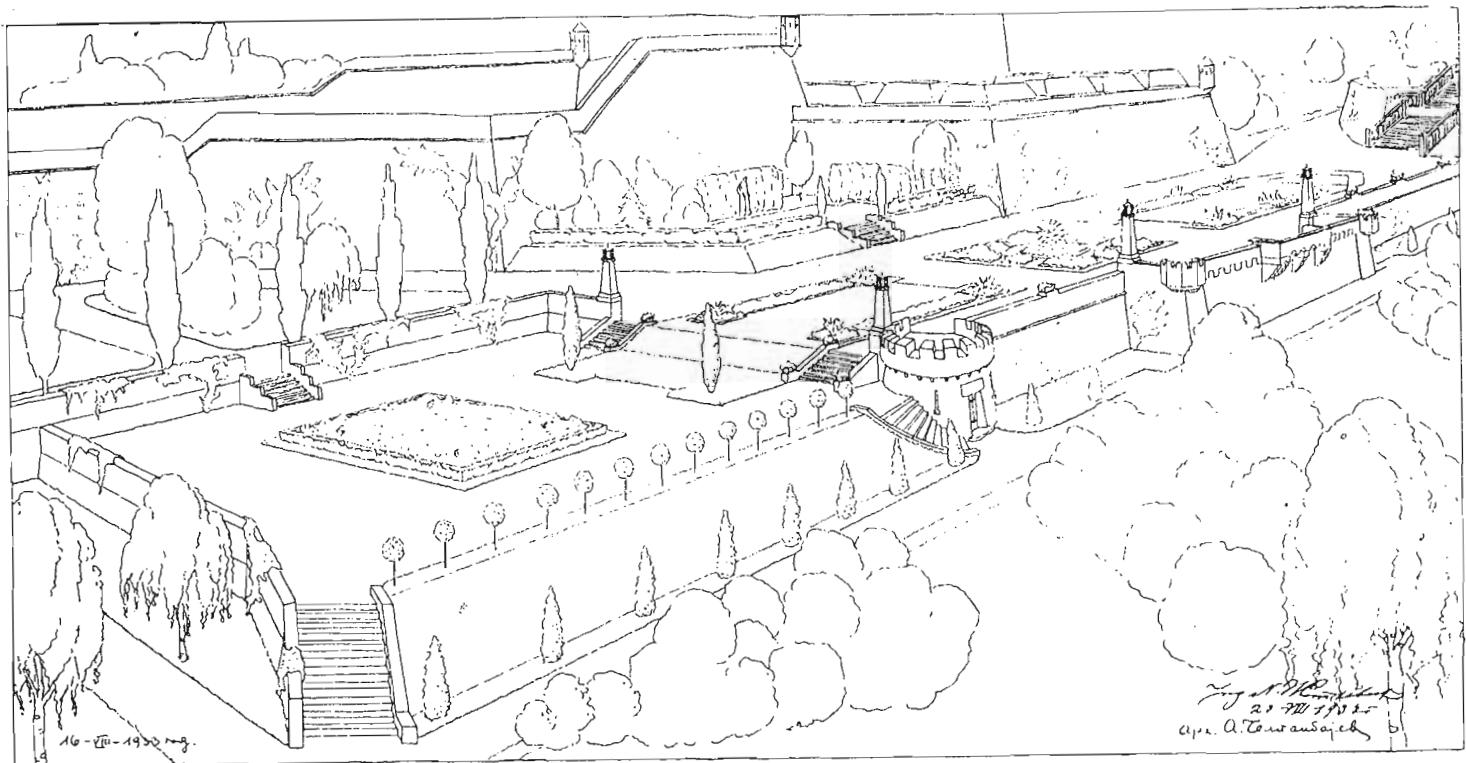
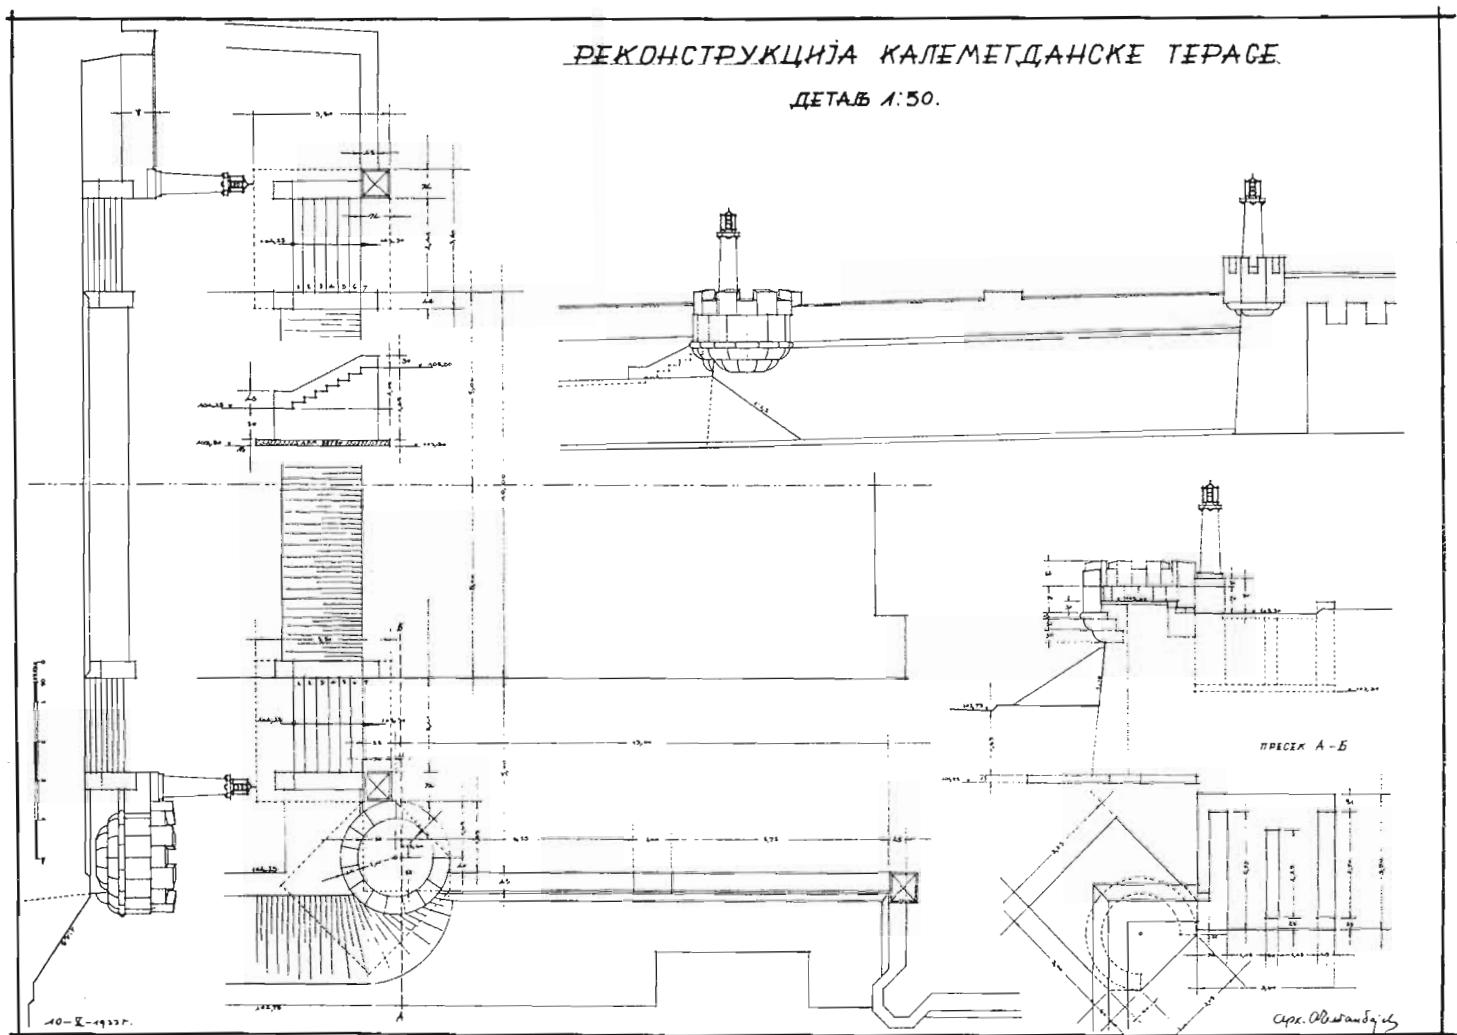
План 9. Савско шеталиште – аксонометрија из пројекта арх. А. Челанбајева из 1933. године са дештаљима првог варијантног решења

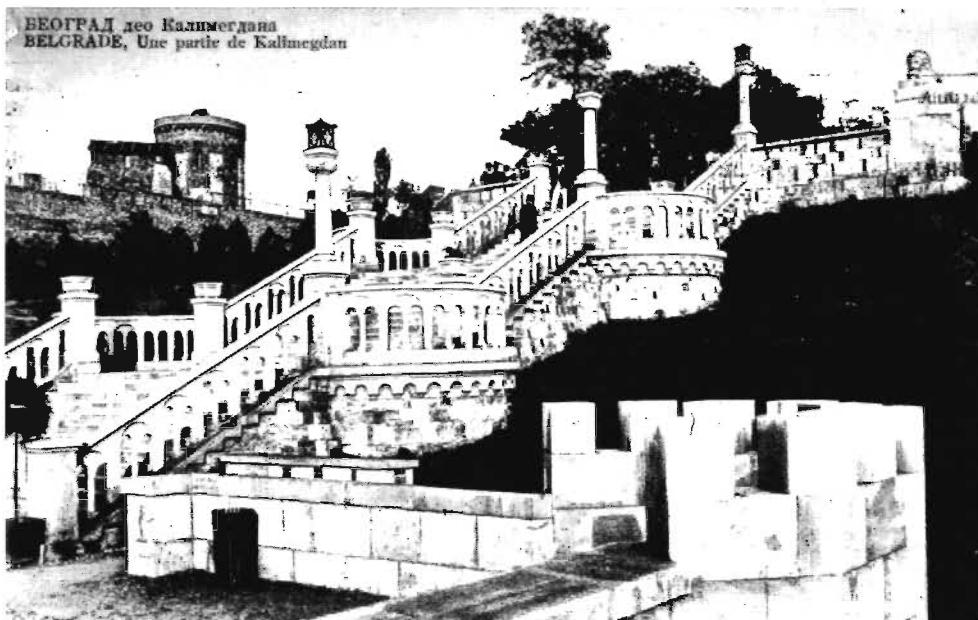
Сл. 5. Велико ступениште, изглед
након изградње 1928. године

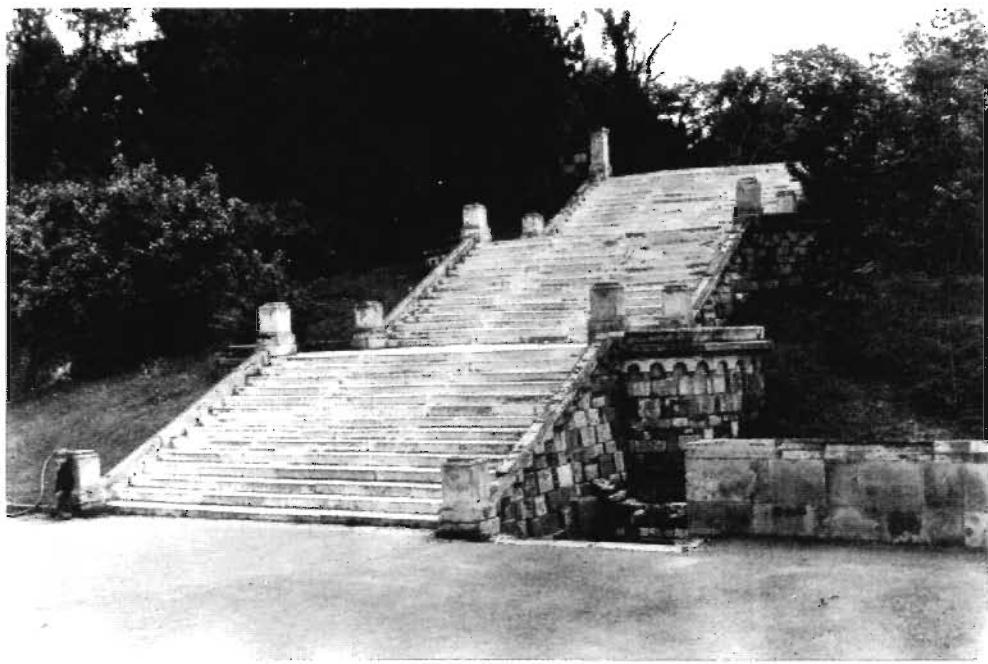
Изразита деформација настала је на самом степеништу, у виду пукотине по његовој целиј дужини услед чега је десни део према Сави клизнуо и видно је нагнут. Степеници су постављени директно на земљу, без подлоге, а клесани су од дубровачког камена Височани. Само су први и последњи степеници у ступенишном краку имали бетонске темеље ширине 40, а висине 80 цм и међусобно су били спојени подестним бетонским плочама дебљине 15 цм које су истовремено служиле као подлога за облогу од камених плоча. Дужине ступенишних квадера су 193, 200 и 213 цм, пресека 32/15 цм. Остали елементи степеништа рађени су од пешчара. У сваком другом реду

Сл. 6. Велико ступениште, сјање пре
радова 1988. године

ивични комади мењају места, тако да се добија смицање додирних спојница квадера степеништа. Због клизишта, непостојеће подлоге и передовног одржавања већина камених квадера била је покренута из свог лежишта, што је у великој мери угрожавало безбедност шетача. На почетку и завршетку сваког степенишног крака сачувани су масивни ступци висине око 95 цм приликом послератне реконструкције. Једино је на горњем платоу сачуван оригиналан стубац висине 137 цм.

Оградни зид између степеништа и скулптуре лава зидан је на исти начин као подзид степеништа. Он је због клизишта и неодговарајуће подлоге растрешен и нагнут према реци. Постолje за скулптуру лава такође је видно слегло.

Конструктивно проблем клизишта на простору који захвата Велико степениште био је решен на тај начин што је темељна зона степеништа челичним сајлама усидрена на четири бетонска анкер блока постављена на 4,00-6,50 м. од бочне стране степеништа, на здравој подлози која је ван зоне клизишта.¹⁴

Комисија је предложила да се постојећи темељни обимни зидови не демонтирају, али да се ојачају серклажима, подвлакама и армирано-бетонским плочама између. Ово ново техничко решење не захтева анкериовање темељне зоне за анкер блокова.

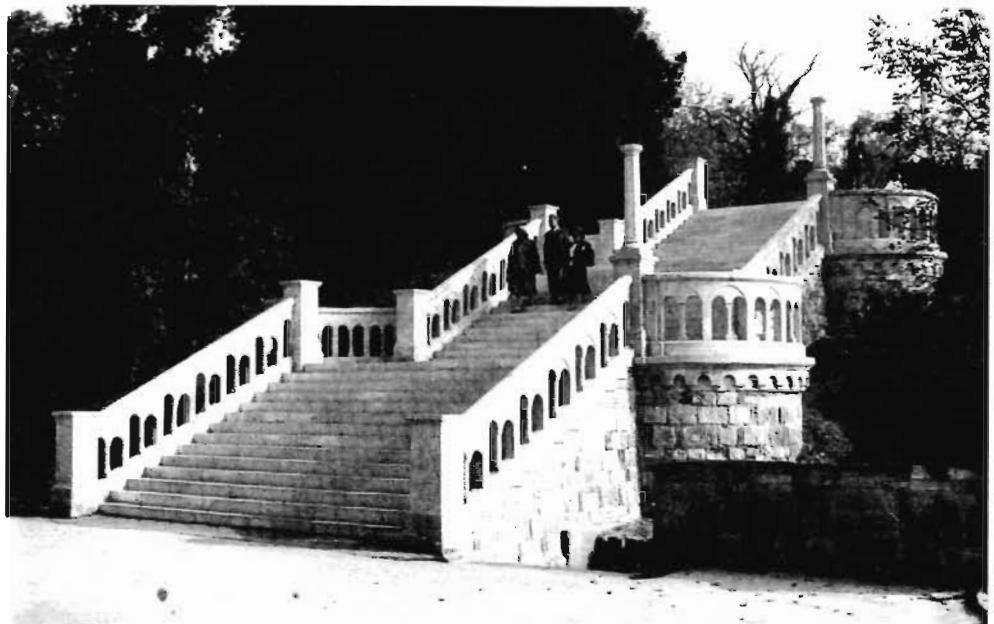
Сл. 7. Велико сътегненище, изглед после обнове 1988. године

Радови на санацији и реконструкцији степеништа завршени су исте 1988. године у свему према пројекту, само нису постављени фењери на стубовима. Кроз њих су провучени каблови који су спојени са новим каблом у рову темељне зоне који ће се приликом радова на осветљењу штеталишта повезати са новом инсталацијом.

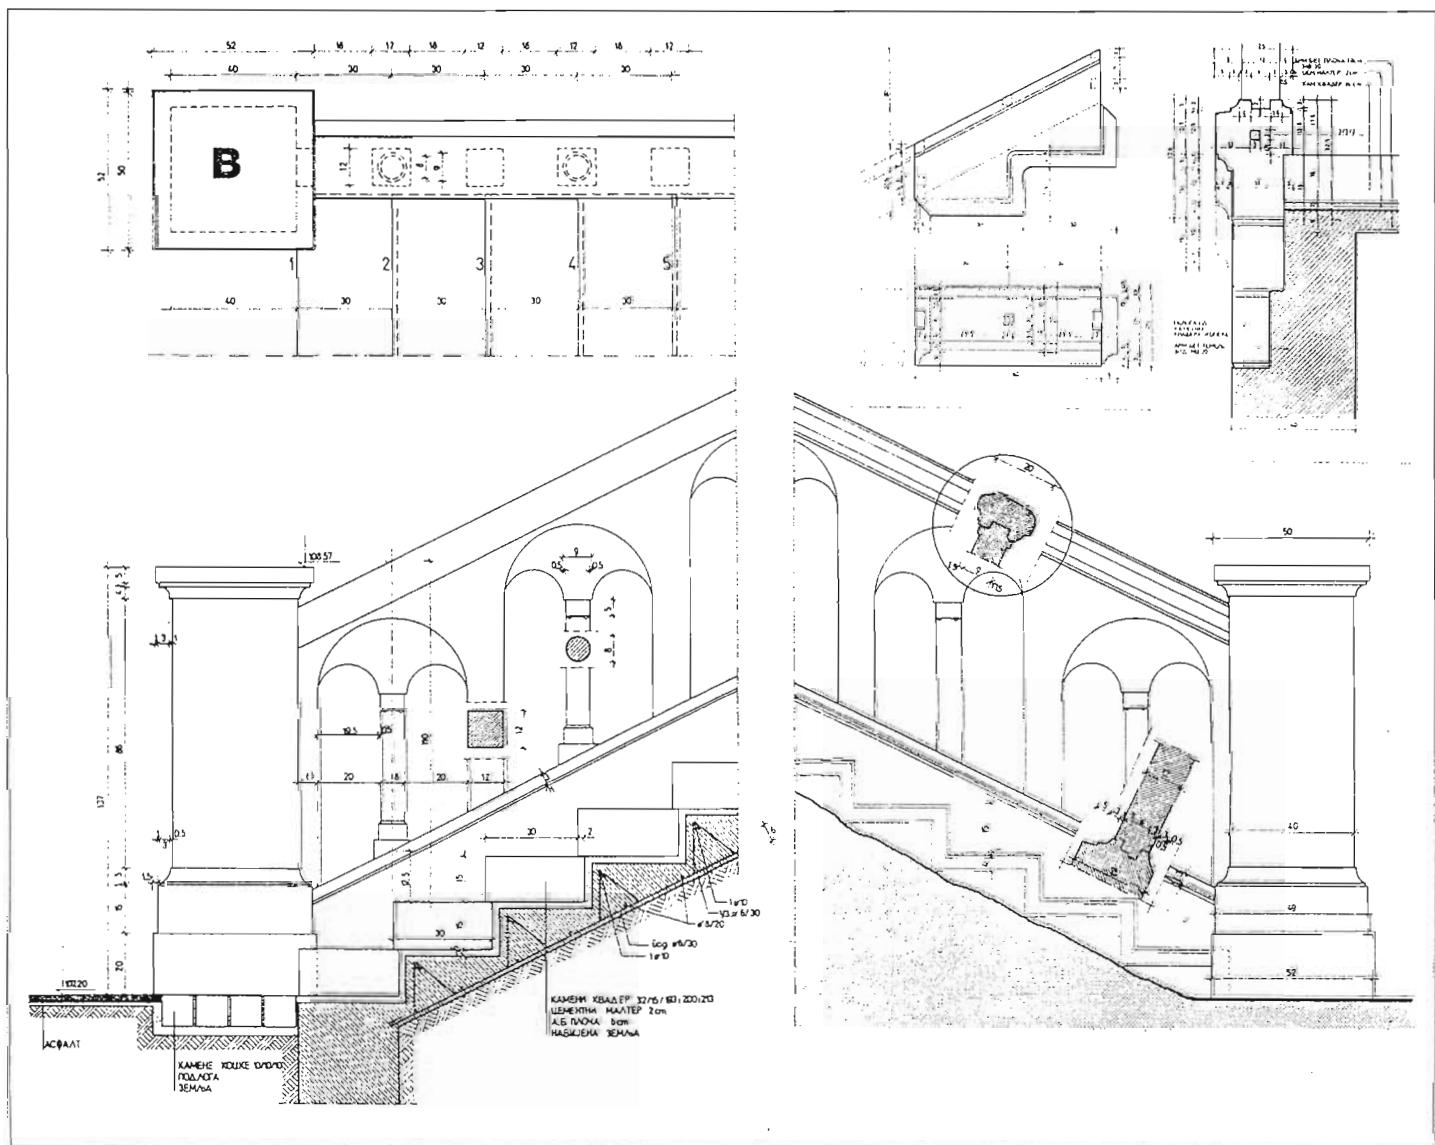
План 12. Велико сћејенишиће – детаљ ограде из пројекта рекон- струкције 1988. године

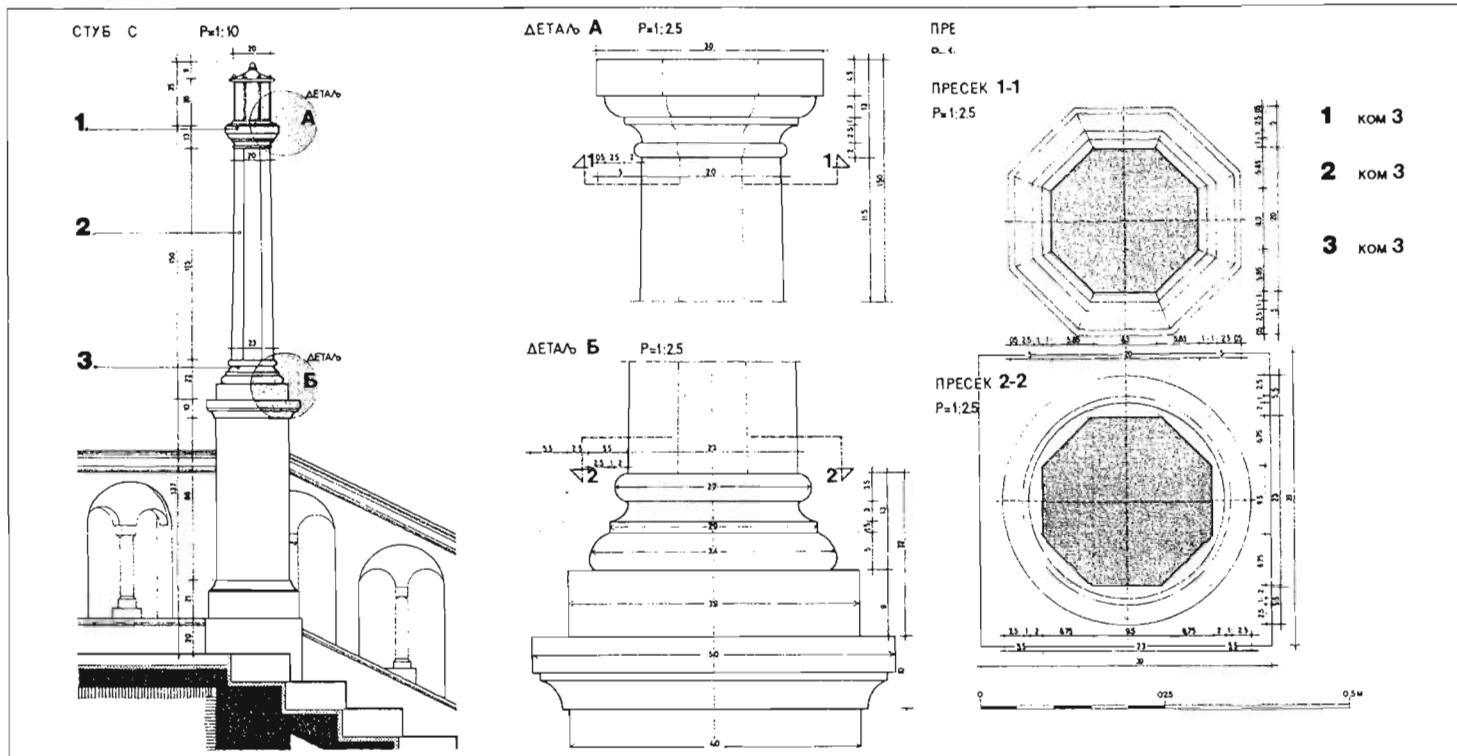
План 13. Велико степениште – детаљ канделабра из пројекта реконструкције 1988. године арх. Радојка Божовић-Лойичић

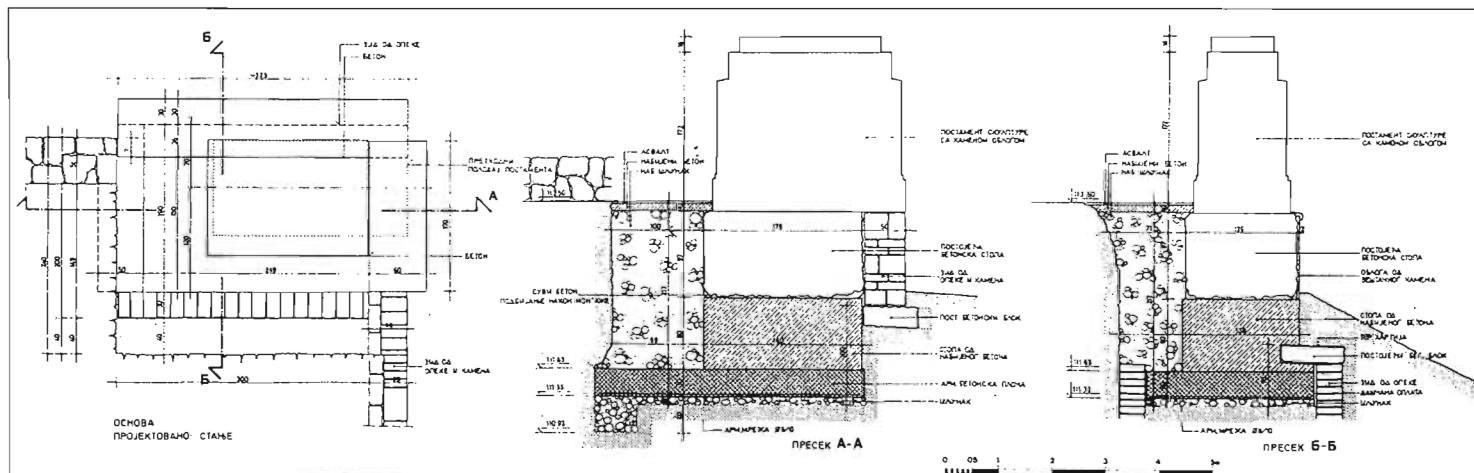
План 14. Велико санације – дејство санације постапаменитва за скулптуру лава, изведено стање из 1989. године

По завршетку радова на сте-
пеништу, следеће 1989. године, уз
максимално обезбеђење, дизалицом
је подигнута лжећа скулптура лава и
пренесена на претходно припремље-
ну платформу од храстових греда.
Након овога, постолje скулптуре од
камених квадера опшивено је даска-
ма, ради обезбеђења од оштећења, па
су затим на споју постолја и темеља
оштемоване две рупе за провлачење
сајли ради подизања и пребацивања
постолја на плато. Темељна база је
пребачена на исти начин. Након ово-
га урађена је нова армирано-бетонска
плоча дебљине 30 цм, преко слоја
шљунка, са препустом према платоу
у односу на оригиналну темељну
стопу 1,20 м. Преко ове плоче изливе-
на је стопа од набијеног бетона

димензија 180/130/80 цм. После везивања бетонске подлоге монтирано је постолje заједно са оригиналном темељном базом. Због неравнина између постолја и темеља, постолје је храстовим кајлама различитих дебљина доведено у хоризонтални положај, а затим су све шупљине подбијене сувим бетоном. По завршеном везивању ровови око темеља попуњени су набијеним пљунком, а затим је одозго избетонирана плоча са падом према шеталишту. Ради отицања воде постојећи оградни зид према падини, на 2,50 м од постолја пробијен је и левкасто обрађен.

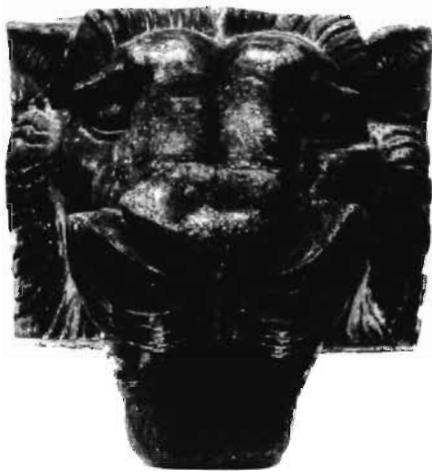
Сл. 8. Бронзана лавља глава

њима за седење. Изграђена је и комуникација на насыпу уз Југозападни бедем којом се излазило на горњу раван равелина и прилазило Краљ капији. Нереализован је остао „сто за цвеће“ као и фонтана на завршном повишеном делу шеталишта. Остаје непознато зашто се од планиране фонтане одустало. Није искључено да је на такво решење утицало постављање споменика Победнику на бастиону изнад Краљ капије, који је откривен 7. октобра 1928. године, када је свечано отворено и ново савско шеталиште.⁶ Постављен у оси савског шеталишта, нови споменик је представљао доминантну вертикалу целог простора. Појава јопи једне вертиcale, која је излазила из фонтане у његовој непосредној близини морала се показати сувишном. За разлику од фонтанса, која није изведена, у полуокружној ниши ниског подзida, постављена је бронзана лавља глава из које се изливала вода у мали базен. Она је била идентична са лављим главама које су красиле теразијску

фонтану, па се може поуздано закључити да је то, заправо, одливак истог оригинала.⁷
