РЕСТАУРАЦИЈА, САНАЦИЈА И АДАПТАЦИЈА ОБЈЕКТА НАРОДНОГ МУЗЕЈА У БЕОГРАДУ 2014–2018.

АЛЕКСАНДРА ШЕВИЋ

RESTORATION, REHABILITATION AND ADAPTATION OF THE NATIONAL MUSEUM BUILDING

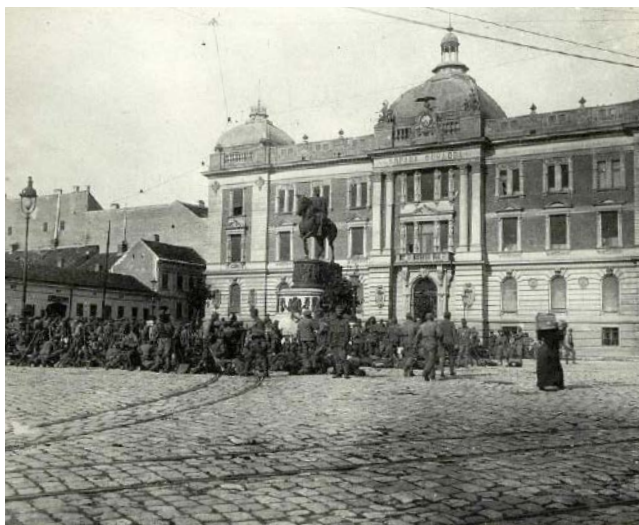
Здање је конципирано као објекат подужног плана оријентисан према Позоришном тргу и Кнежевом споменику, с мањим крилима дуж Чика Љубине и Васине улице (сл. 1). Класично академски конципиран, симетрично решен двос-

Сл. 1 / Уйрава фондова (документација ЗЗСКГБ)

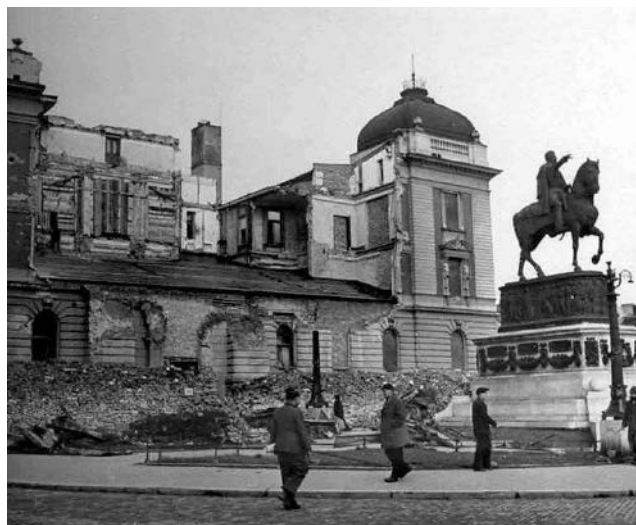
Сл. 2 / Изглед објекта после савезничког бомбардовања 1944. године (документација ЗЗСКГБ)

Тргу Републике (сл. 2). Оштећење је било толико обима да је урушена комплетна централна зона до нивоа приземља. У послератној обнови, у складу с тадашњом идеологијом, није враћена и централна купола, већ је кров засведен двоводном формом. Постојао је предлог да се уместо куполе изведе скулптурална композиција у духу соцреализма, али се од тога одустало⁹.

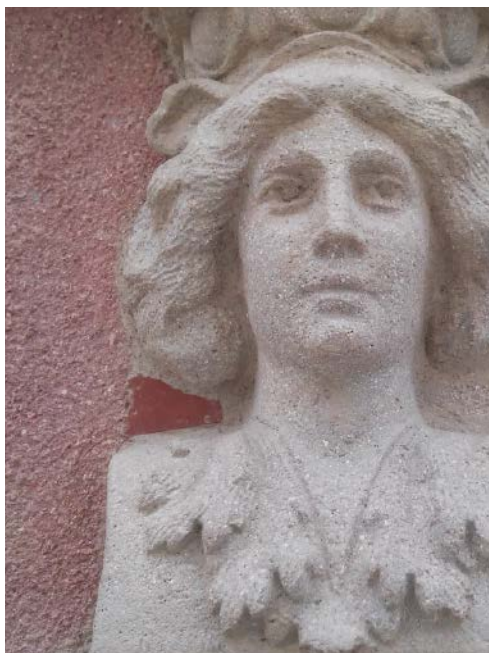
Сл. 3 / Трајови керамичких њлочица на фасади из Улице Лазе Пачуа (фоџоџрафија ауџора)

Током радова потврђено је да је затечена материјализација фасадних површина од вештачког камена бордо боје у Улици Лазе Пачуа, једина фасада која није обложена керамичким плочицама, била одлука послератних конзерватора да се декоративне фасадне керамичке плочице демонтирају и уклоне да би се њима поправила оштећења на улазној фасади, с Трга Републике.¹⁵ На фасади су откривени мањи делови плочица који нису уклоњени (сл. 3). У циљу задржавања полихроматске композиције фасаде на површинама са којих су плочице уклоњене изведен је црвени вештачки камен, који се током послератног периода све до последње рестаурације задржао у веома добром стању. Рестаурацију незнатних пукотина на тим површинама, које нису биле статичког порекла, употребом конзерваторских метода санирали су конзерватори рестауратори.

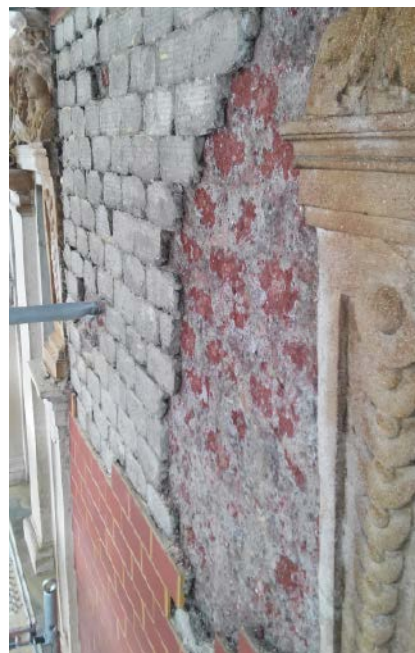
Сл. 4 / Фасадне керамичке њлочице њостџављене њреко џлемениџој малџера (фоџоџрафија ауџора)

На фасади ка Тргу Републике, испод поломљених и делом од подлоге одвојених керамичких плочица, такође је констатован слој црвеног вештачког камена, што нам говори да је у послератној обнови фасада била изведена у вештачком камену да би декоративне плочице биле враћене тек током реконструкције шездесетих година двадесетог века. Како су керамичке плочице током претходних рестаурација постављане преко слоја вештачког камена, на споју декоративних фасадних елемената изведених у вештачком камену могло се уочити у којој мери су они *уишинули* у односу на саму фасадну површину (сл. 4). Током радова 2014. године примењиван је принцип очувања аутентичних материјала, што се у овом случају односило на задржавање свих комада фасадне керамике чије је стање или ниво оштећења био такав да су се могле поново употребити. Недостајуће плочице замењене су новим израђеним према оригиналном узорку.

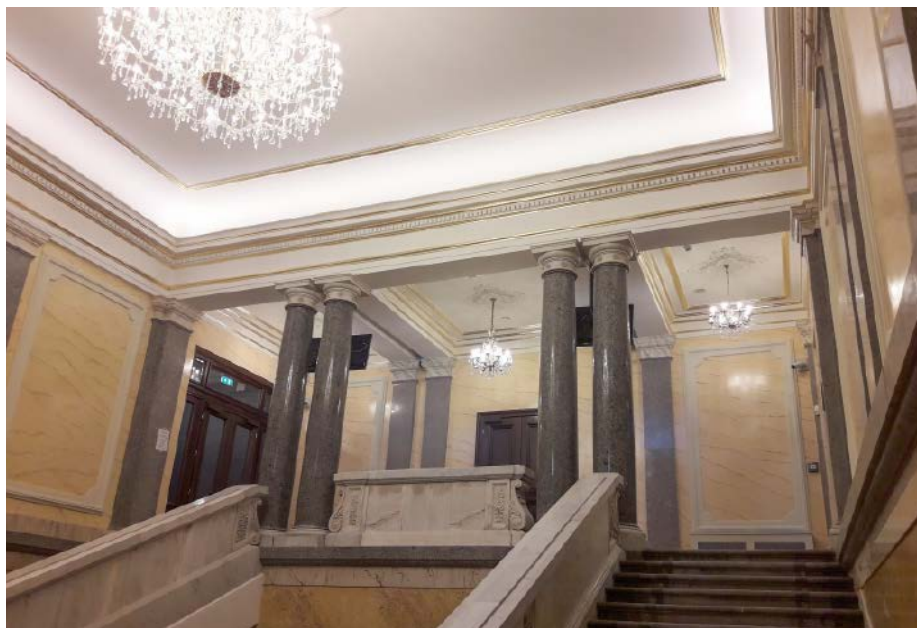
Сл. 5 / Реконструисани ентеријер другој спрату у делу савременог простора (фотографија аутора)

Откривена изворна завршна обрада зидова овог репрезентативног простора пружила је довољно квалитетних података на основу којих се могла у конзерваторском смислу донети одлука о финалној рестаурацији зидних површина. Затечено стање зидова степеништа у нивоу другог спрата било је више него деградирајуће. Целокупна површина, укључујући и гипсану профилацију, била је обојена једном бојом, неутралног сиво-жутог тона песка.

Мултидисциплинарним приступом и бројним сондажним испитивањем²¹ откривено је и утврђено да су зидне површине другог спрата централног степеништа биле обрађене техником мраморизације²², да су неке од гипсаних профилисаних лајсни биле позлађене, пиластри који деле зидне површине на поједина поља финално били обрађени техником израде *шћуко мермера*,²³ што све указује на богатство примењене материјализације и обраде ентеријера (сл. 5).

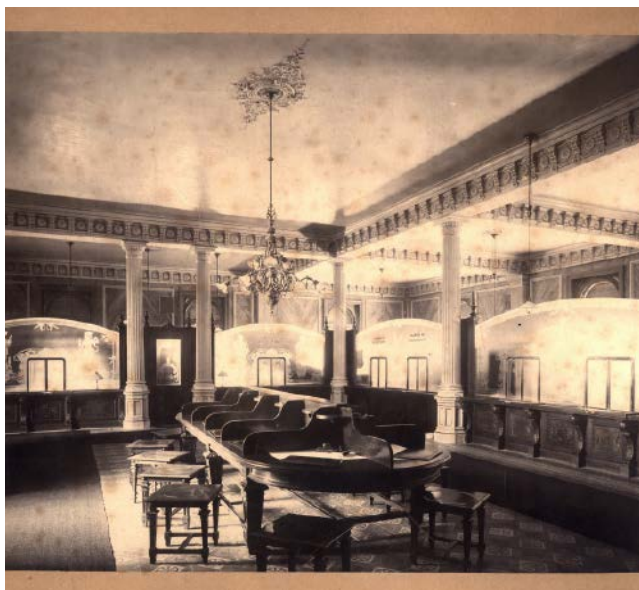
Сл. 6 / Историјска фотографија некадашње шалтер сале
Управе фондова (Музеј рада Београда: Ур_13780)

Једина сачувана и доступна фотографија ентеријера (сл. 6) приказује простор некадашње шалтер сале. Њеном анализом, потврђеном резултатима узетих узорака,²⁵ утврђено је да су метални стубови у некадашњој шалтер сали били бојени са изведеном позлатом на канелурама и профилицији високог постамента. Профилисани метални стубови, бечке производње,²⁶ били су након реконструкције 1966. године обложени фурнираним облогама у духу и естетици тог времена, у складу с музејским потребама, чиме су у потпуности ос-

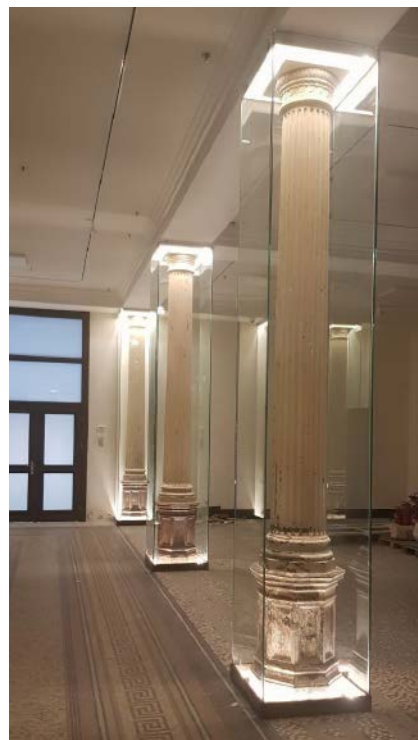
Сл. 7 / Садашњи изглед ауθενичних металних стубова
(фотографија Слободан Радовановић)

тали сакривени од погледа готово 50 година. Уклањањем свих облога приликом извођења радова откривено је шест стубова. Њихово затечено стање показивало је различите третмане у обради, као последицу бројних интервенција од времена изградње објекта до ове последње, можда и најобимније реконструкције објекта. Доњи део стуба третиран је техником *флогераја*,²⁷ док је горњи део монохромно обрађен, што говори о измени стилског третмана ентеријера. Осим стубова и нешто профилисаних гипсаних лајсни у угловима шалтер сале, нису сачувани остали бројни декоративни елементи ентеријера, гипсана профилиција и богата обрада плафонских греда, мраморизацијом обрађена зидна поља, стаклени шалтери са дрвеним парпетима, подне керамике плочице. Анализом постојећих откривених елемената ентеријера, а у складу с новом наменом простора у којем се налазе, одлучено је да се стубови задрже у затеченом стању без враћања декоративне поз-

лате, већ да се након чишћења, обложе стаклом, а осветљењем истакне њихово обликовање, чиме би се у новом мултимедијалном простору посетиоцима приказали у виду својеврсних музејских експоната (сл. 7).

- 26] Профилисани метални стубови шалтер сале израђени су у фабрици *ACT. GES R. PH. WAAGNER WIEN*, (натпис утиснут при дну постамента стуба), највероватније као типски производи.
