Манастир Павловац

The Pavlovac Monastery

Завод за заштиту споменика културе града Београда

МАНАСТИР ПАВЛОВАЦ

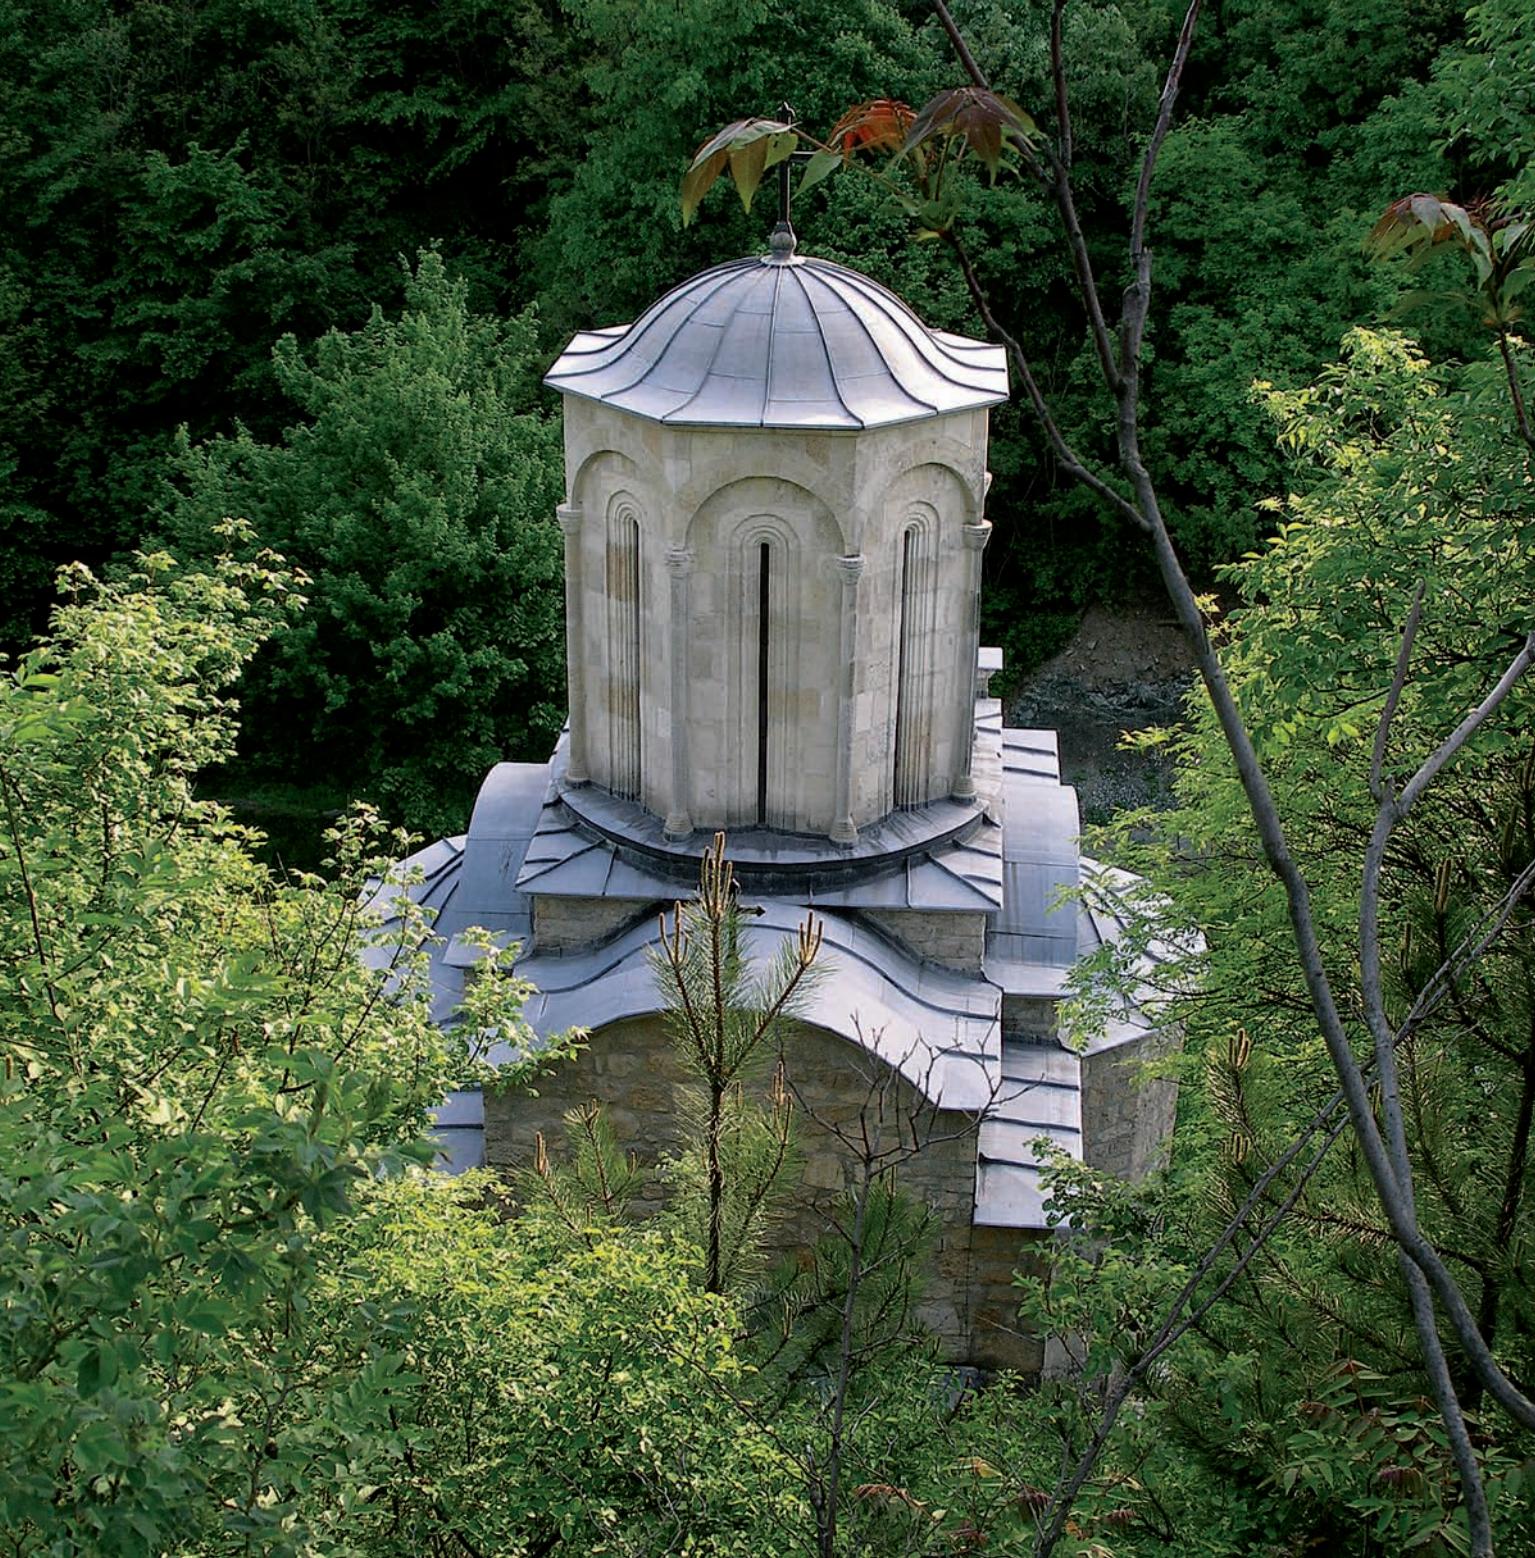
ПИВЛОВАЦ под КОСМАЈОМ.

ПРЕСЕК Ј-В.

Средишњи објекат манастирског комплекса представља црква која има основу триконхоса са полукружном олтарском апсидом, бочним, споља полигоналним певничким апсидама, и централно постављеном куполом. Својом архитектонском концепцијом, манастирска црква припада моравској архитектонској школи. На основу традиционалног хоризонталног плана, фрагмената средњевековног живописа и археолошких података добијених током ископавања, настанак цркве, временски се може поределити у прву четвртину 15. века.

The Church with triconch base, semi-circular altar apse, side, externally polygonal pulpit apses and central dome represents the centre building of the complex. With the applied architectural concept the Church belongs to Moravska School. According to traditional horizontal plan, fragments of medieval paintings and archaeological data, found out by digging, the Church foundation can be placed in the first quarter of the 15th century.

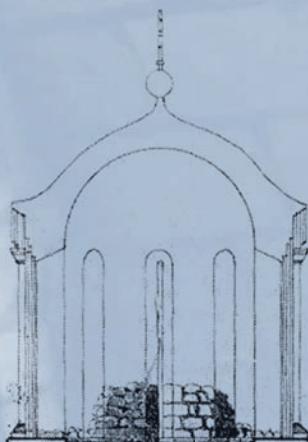
ДЕТАЉ ЈУЖНЕ СТРАНЕ КУБЕЦА. В-Д.

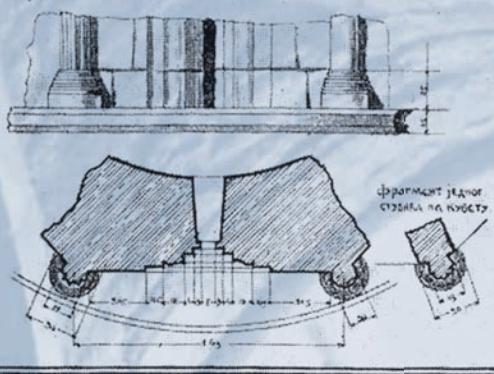
Цртеж из 1924. – снимио архитека З. Татић
Condition from 1924. – recording by architect Z. Tatic

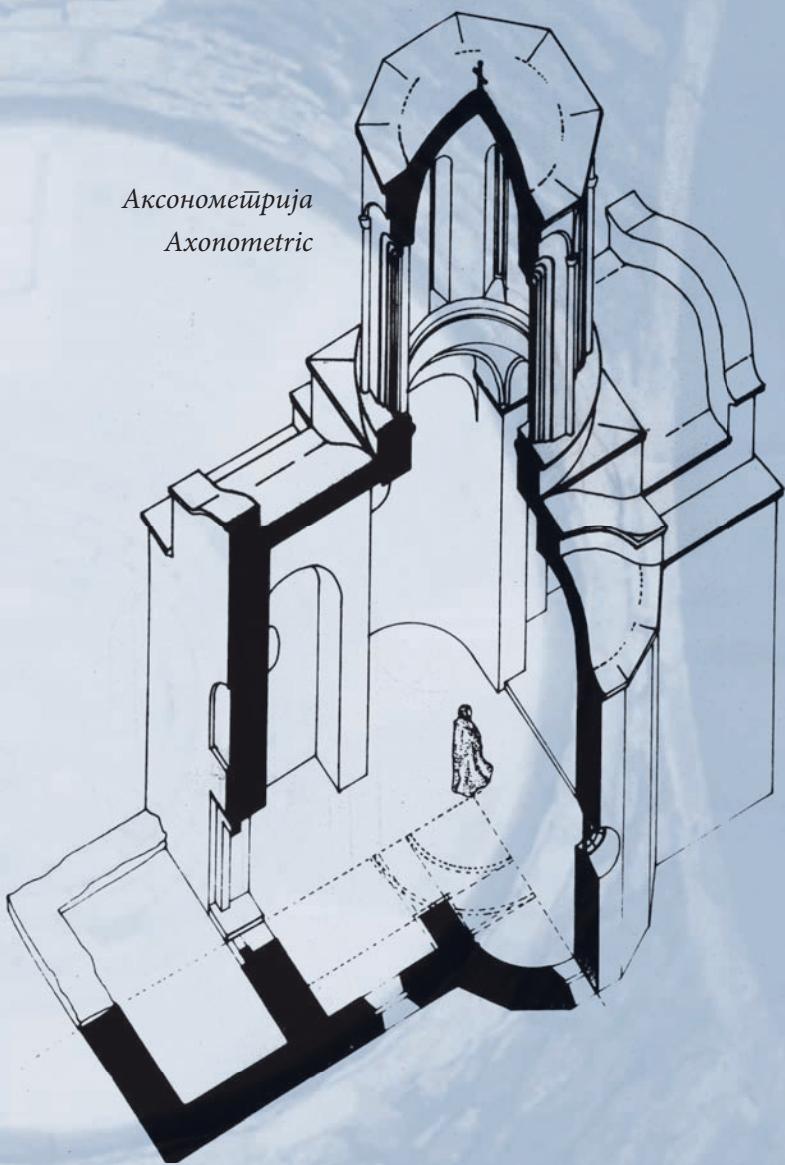
Аксонометрија
Axonometric

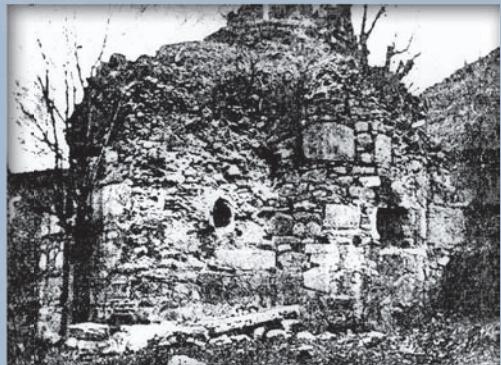
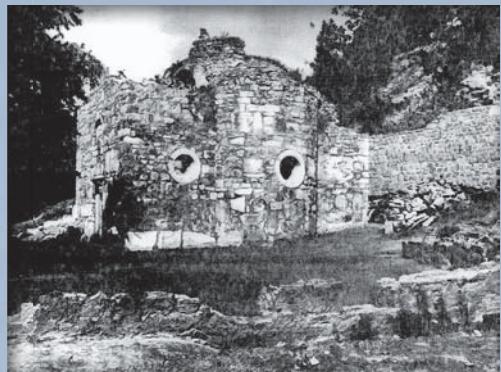
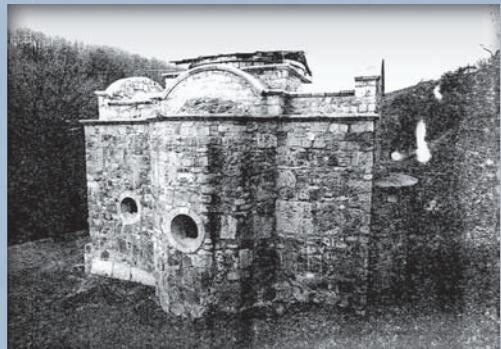
Јужна фасада, изглед 1933. (врх), 1967.
(у средини) и 1987. (доле) године

The south façade, appearance 1933 (up),
1967 (in the middle) and 1987 (down) year

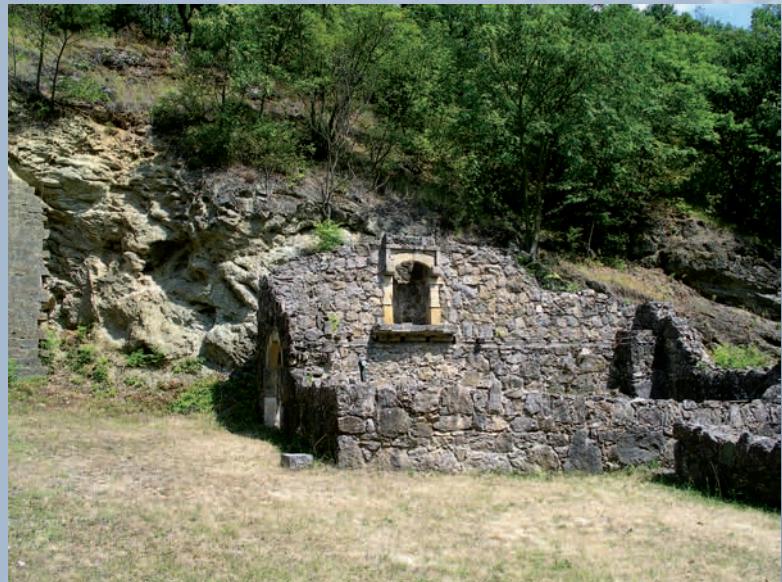
Тръезарија
Dining room - fireplace

Јужно од цркве откривени су остаци једне подужне грађевине са две неједнаке правоугаоне просторије које обликују габарит објекта. Грађевина је својим источним делом прислоњена уз стену целом својом дужином. Објекат је имао приземље и спрат са тромом на фасади према цркви. У приземљу веће подужне просторије налазе се два ложишта у каменом зиду, а на спрату суседне просторије, у дебљини зида према стени сачувани су остаци камина. На основу положаја који овај објекат заузима и на основу величине грађевине, овај објекат имао је двонаменски карактер, манастирска трпезарија и просторије за становање.

Ruins of a longitudinal building with two uneven rectangular rooms forming the boundaries of the building were found south from the Church. The building was leaning with its whole longitudinal, east part on a rock. It had a ground floor and upper storey with a porch on a façade toward the Church. There are two fireboxes in the stone wall of the ground floor larger room and on the upper storey of adjacent room, in the wall depth toward the rock the remains of the fireplace are saved. Position and size of the building show its two-purpose character, as the Monastery dining room and living facility.

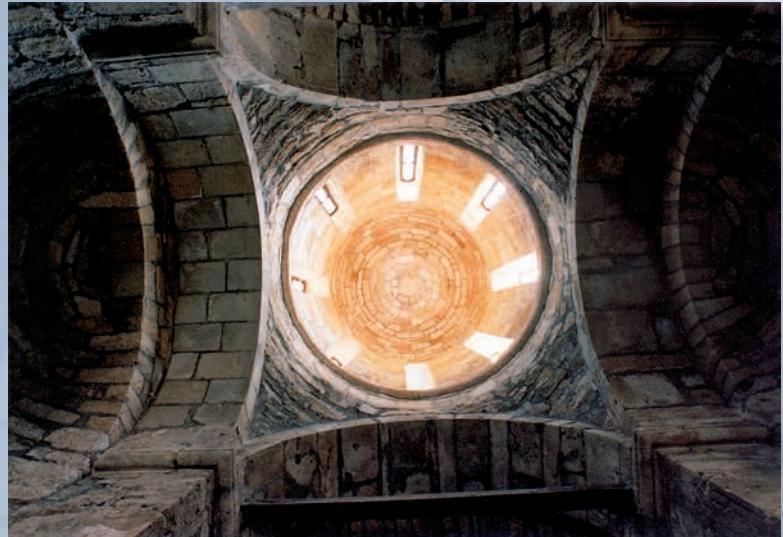
Подкуйолни фолдер
Dome

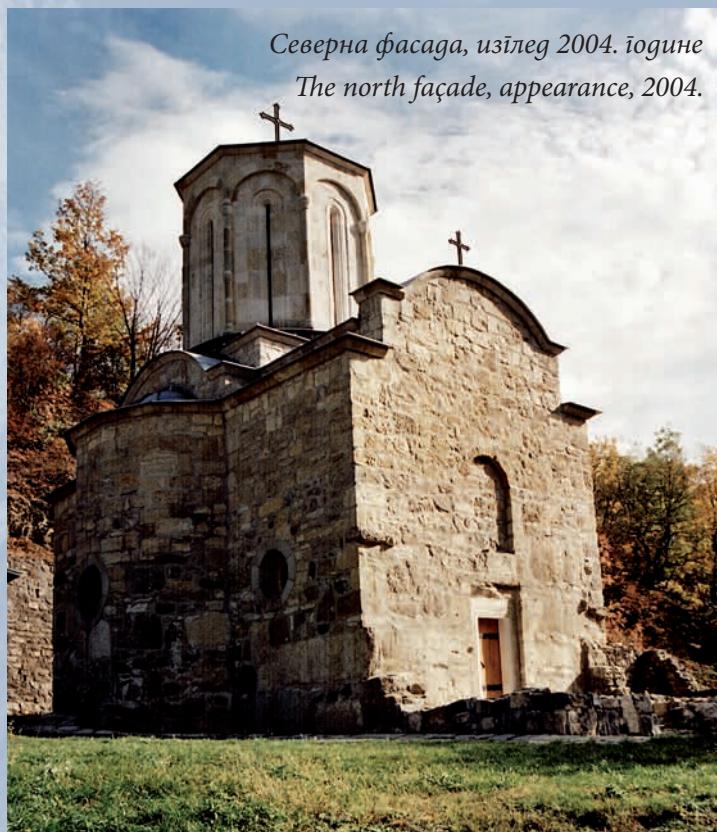
Северна фасада, изјед 2004. године

The north façade, appearance, 2004.
