# „Победник” одлази на опоравак у Смедерево

- Санација споменика почиње у понедељак, а за два месеца биће скинута бронзана скулптура коју ће поправити вајар Зоран Кузмановић у свом атељеу
- Помало закривљено обележје на Калемегдану има оштећења од метака и корозије, а камен се на неким деловима распао

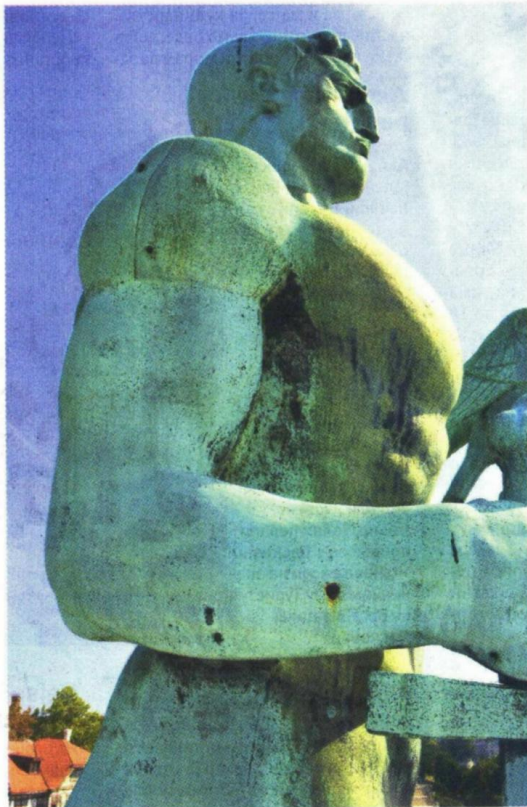
– Споменик је рестауриран 1990. године, али тада су само чишћени графити и накупљена прљавштина. Шест година касније постављени су шипови да зауставе кривљење обележја. Али, неуспешно. На бронзаној скулптури се никад није радило, а на њој се налазе рупе од метака и гелера, као и оштећења на стопалима и у њу продире вода која зими мрзне и изазива појачано кородирање – илуструје Невенка Новаковић, архитек-

та из Завода, и додаје да је камен на кружном постаменту распаднут, као и да су челични делови зарђали.

Обнова, са становишта др Бошка Стевановића са Грађевинског факултета, требало би да буде релативно једноставна. За статичку санацију довољно је, каже он, осам шипова који ће да придржавају темељ. Изазов би могли да буду обезбеђивање

Посебна изненађења не очекује ни вајар др Кузмановић, у чијем је атељеу обновљен и Споменик за хвалности Француској. Мештровићево ремекло има оштећења и пукотине, а временом је поцрнело и само у неким деловима сачувало зеленкасту патину. Све те дефекте потребно је уклонити, уградити унутрашње ојачање споменика и повезати га са каменим постољем које ће бити замењено. Потребни су чишћење и конзервација.

– У односу на рестаурацију Споменика за хвалности Француској, „Победник” је захтевнији јер је потребно заменити унутрашњу конструкцију. Пошто нису постојале легуре које имамо данас, скулптура је прављена од тада расположивог материјала, а то је гвожђе које је склоно корозији – објашњава вајар Кузмановић напомињући да „Победника” тренутно држе само оштећени шипови па је обнова важна и због безбедносних разлога.
